FELDSCHEUNE CHRUMMACHER/RÖTLER
Eptingen, VBF-Inventar Nr. 20/21

SCHLUSSBERICHT DER
RENOVATIONSARBEITEN 2014
Eine Initiative des Vereins
Baselbieter Feldscheunen

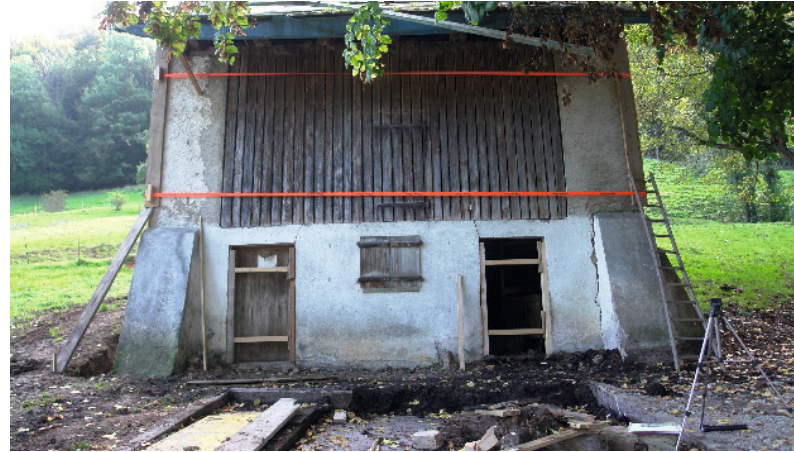
Abbildung 2: Sicht Stallseite, Nord-Süd.

Das Gebäude weist talwärts markante, betonierte Stützmauern auf, die vermutlich von der Renovation im Jahr 1949 stammen (Abb. 2). Die Stützen haben sich vom Hauptgebäude gelöst und erfüllen ihre Stützfunktion nicht mehr.

Um die Probleme im Mauerwerk zu lösen, wurde der südwestliche betonierte Strebepfeiler entfernt und auf sehr massivem Fundament neu erstellt (Abb. 25). Die Giebelmauern wurden über der Stalldecke mit zur hinteren Trauffassade durchgehenden Zugstangen gebunden (Abb.

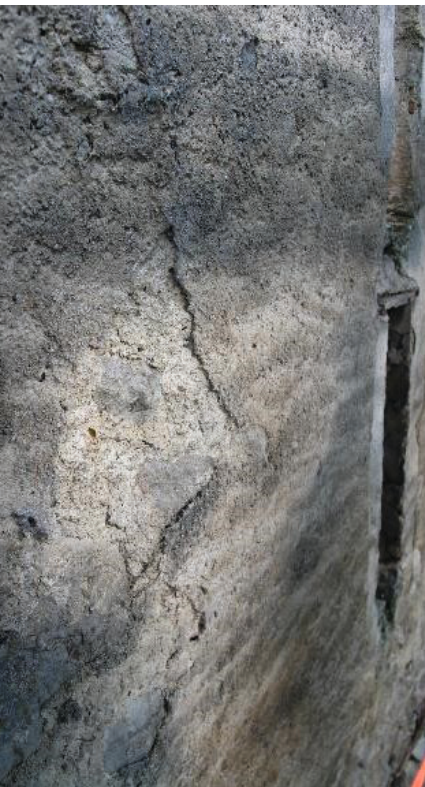
Abbildung 11: Wetterfront mit neuem Zementverputz.

Der erste Wandverputz (Kalkverputz hat die analoge Konsistenz wie der Mauermörtel, s. oben) und ist noch gut erhalten. Auf der nordwestlichen Seite (Wetterseite) wurde dieser später durch einen gröberen, mit Zement durchmischtem, Verputz überlagert (Abb. 11).

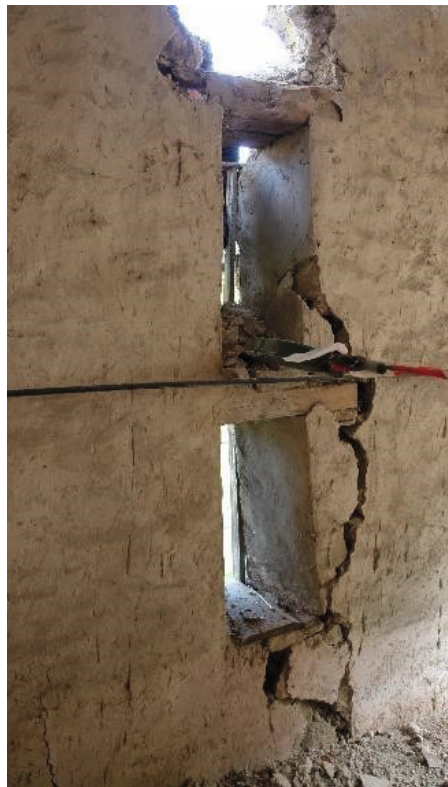
Abbildung 12: Ostfront vom Heuboden aus. Sichtbar auch die Zugstange, welche Nord- und Südfassade verbindet.

Zustand: Mauerwerk und Dach haben sich seit Beschreibung durch Rohner/Sommerer kaum verändert. Die Mauerrisse am Nordostgiebel wurden durch Spannriemen über mehrere Jahre hinweg gesichert, das Dach durch eine Blache geschützt.

12 + 26). Die Mauerrisse wurden geöffnet und neu überbunden und das deformierte Mauerwerk des Sockelbereichs stellenweise ersetzt.

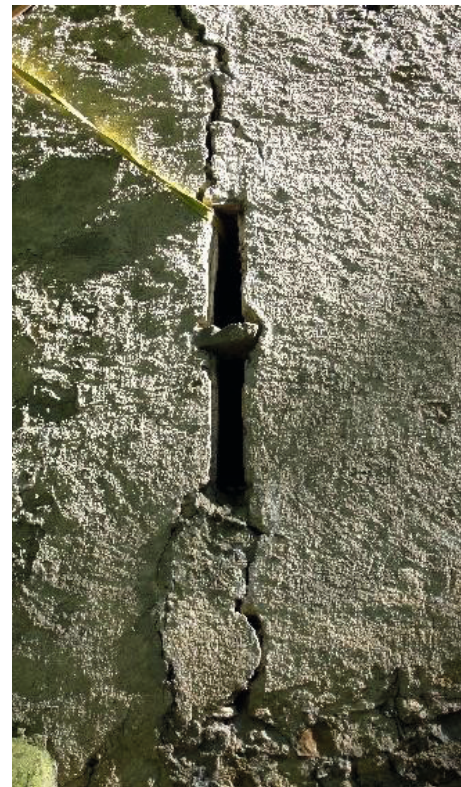
Abbildung 13: Luftschlitz mit Bruchstein stabilisiert.

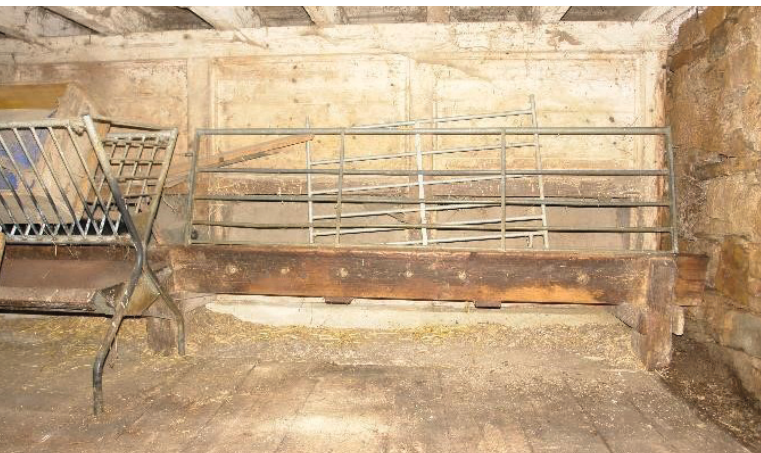
Abbildung 14: Futterwand im Stall.

Es handelt sich um einen Rinderstall mit Holzeinbauten (Krippe, Holzboden mit Schorgraben). Die Futterwand (gesägte Vierkantbalken, schön gearbeitete Krippe) (Abb. 14) dürfte bei der Renovation von 1949 neu installiert worden sein. Jedenfalls sind die Strebebalken nirgends in die Mauern eingelassen und der Verputz (nur noch fragmentarisch vorhanden), wie auch die Verschmutzung von Verputz und Mauerwerk, ziehen sich hinter der Balkenkonstruktion hindurch. Zwei Lichtnischen. Unter der nordwestlichen Lichtnische ist die Bruchsteinmauer ausgebrochen, ev. ein älteres Balkenloch.

Zustand: Das Mauerwerk auf der Südseite ist unverputzt und stark angewittert, geätzt von Mist/Urin und versintert vom eindringenden Hangwasser. Der Holzboden ist teilweise verfault. Balkenkonstruktion in gutem Zustand.

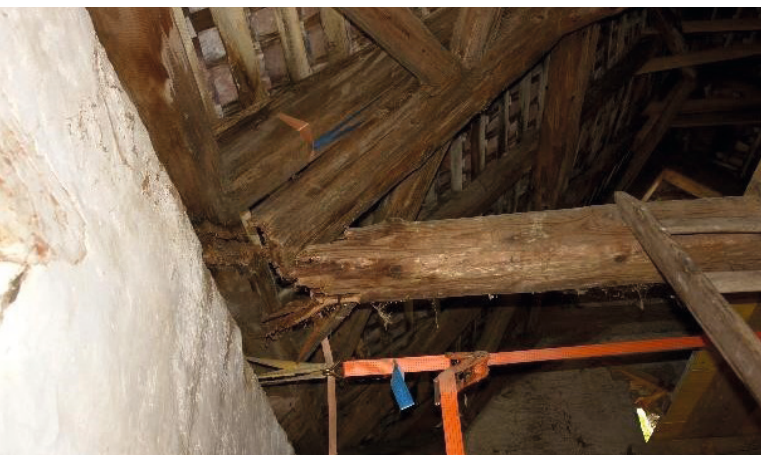
Abbildung 20: Typisches Schadensbild; abgefallener Stuhlstrebenfuss, schadhafter Mauerbalken und schadhafte Stuhlschwelle.

Zustand: Zahlreiche Balken sind aufgrund von Wassereinfluss stark verfault und teilweise aus ihrer Verzapfung/Verankerung geraten. Es herrscht akute Einsturzgefahr.

Das Holzwerk des Dachstuhls wies gravierende Schäden auf. Nur ein Wandbinder war noch tragfähig. Die beiden anderen Binder lagen auf der Hangseite nicht mehr auf dem verfaulten Mauerbalken auf (Abb. 20). In diesem Bereich waren auch einige Sparrenaufleger marode. Ausserdem war die Firstpfette faul (Abb. 32) und Verstrebungen mussten ersetzt werden. Die Schäden befanden sich an kritischen Punkten und hätten zum Einsturz führen können. Dennoch konnte der überwiegende Teil der Holzsubstanz im Dachstuhl verbleiben.

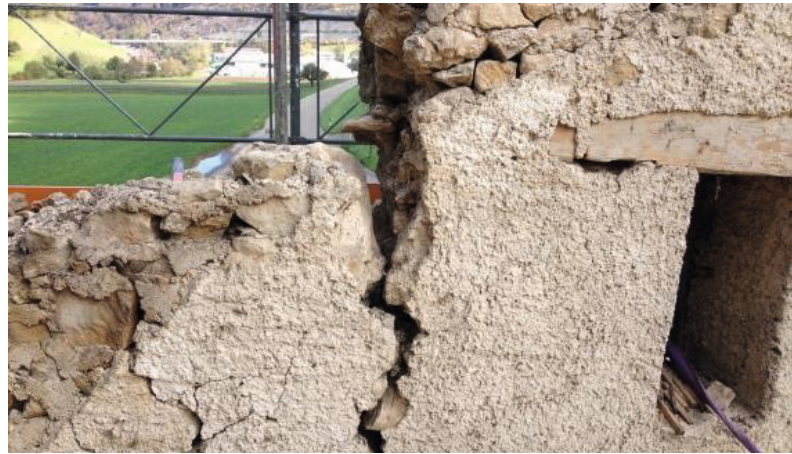
Abbildung 24: Grosser Mauerabbruch Ost-Seite bis zum Lüftungsschlitz abgebaut.

Die Mauerkrone musste wegen der neuen Position des Dachstockes (s. unten) durchgehend ergänzt und neu aufgemauert werden. Die grösseren Risse in den Giebelwänden wurden nach dem Abbau des Daches abgebaut und mit Kalkmörtel und Bruchsteinen neu aufgemauert. (Mörtelrezeptur siehe Anhang)

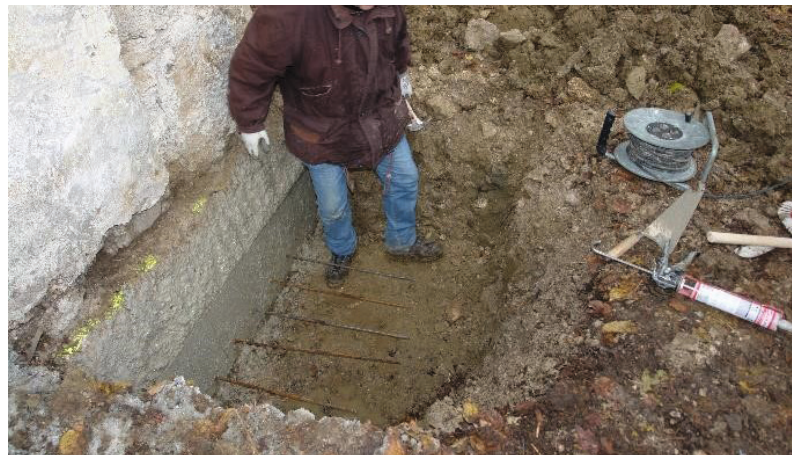
Abbildung 25: Strebepfeiler wurden mit Betonfundament unterfangen.

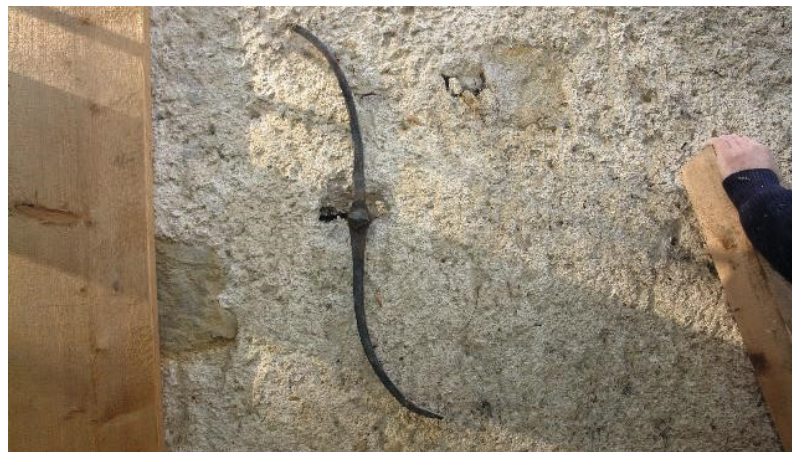
Abbildung 26: Zugstangenverankerungen mussten neu angebracht werden.

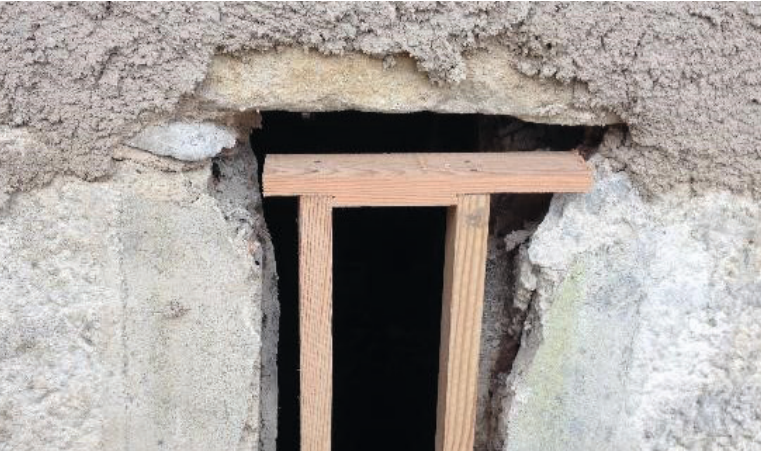
Abbildung 27: Neuer Holzrahmen eines Lüftungsschlitzes wird eingepasst. Oberhalb der Fensteröffnung musste ein neuer Natursteinsturz eingemauert werden.

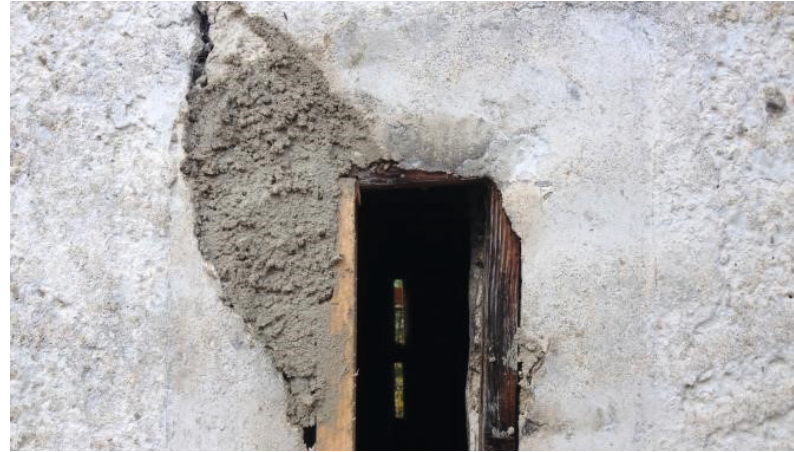
Abbildung 28: Kalkverputz grob ergänzt und „nass in nass“ Feinputz darüber mit Kelle glatt gestrichen.

Im Sockelbereich der Giebelfassaden fehlte der Verputz grossflächig. Hier wurde dieser unauffällig ergänzt. Im Allgemeinen aber wurde darauf geachtet, dass der bestehende Verputz mit all seinen Schichten, Fehlstellen und Unregelmässigkeiten nicht angetastet werde. Um die Lüftungsschlitze der Giebelwände wurde Feinputz mit Glattstrich aufgetragen. (Verputz- und Feinputzrezepturen siehe Anhang)

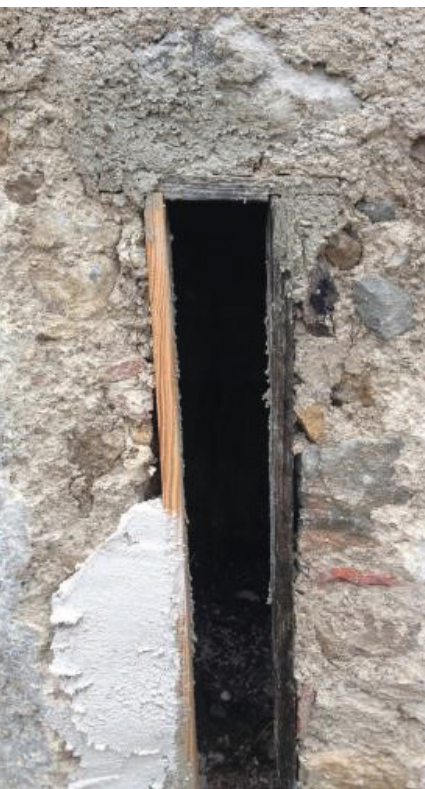
Abbildung 29: Holzrahmen wurden nur wo nötig ersetzt. Verputz an alten Holzrahmen ergänzt.

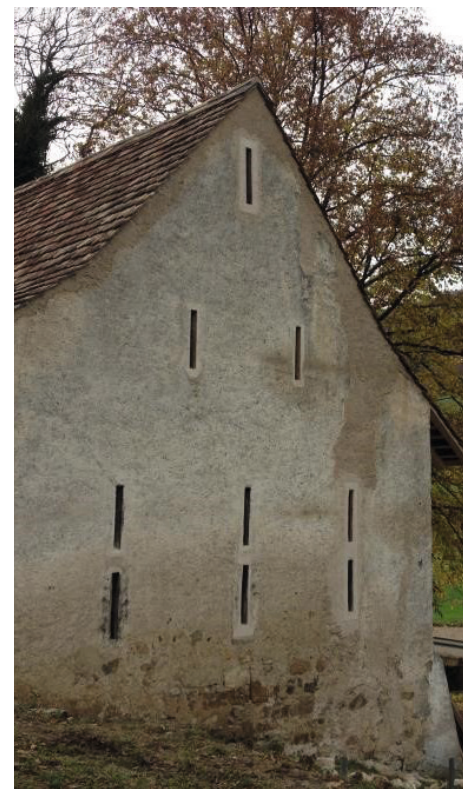
Abbildung 31: Die noch dunkleren, feuchten Stellen im Verputz zeigen die Reparaturstellen. Im Sockelbereich wurde der ausgewaschene Sockelputz nicht ergänzt.

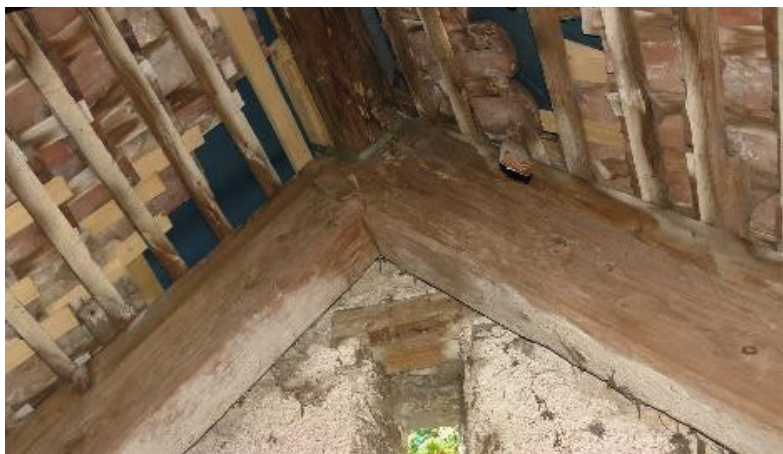
Abbildung 32: Marode Firstpfette.

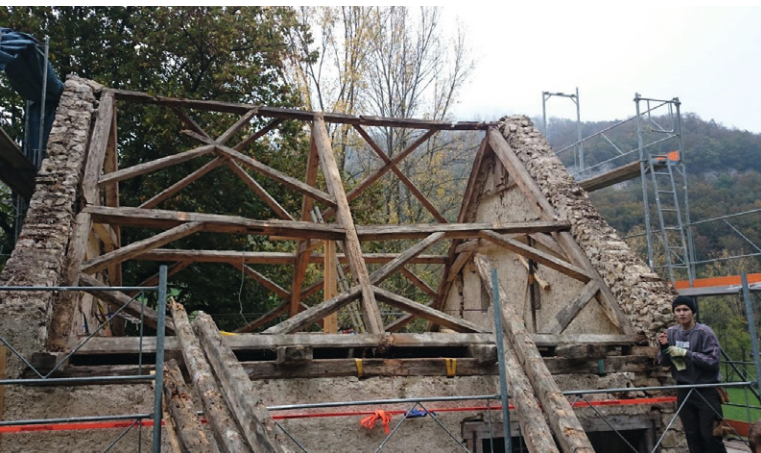
Abbildung 33: Demontage des Dachstuhls. Die Sparrenanlage ist bereits demon- tiert. Deutlich erkennbar die gebrochenen Andreaskreuze, der eingeknickte First und der abgesenkte Mittelbinder bei weggefalltem Bundbalken.

Nach reiflicher Überlegung hatten wir uns für letzteres entschieden, was rückblickend auch richtig war. So wurde innerhalb eines Tages der Dachstuhl bis auf die Bundbalken demontiert, dokumentiert und für die Wiederverwendung bereitgestellt. Ein Team war auf der Baustelle mit dem Richten und der Wiederherstellung der Mauerbalken und der Bundbalkenlage beschäftigt, das andere Team reparierte die schadhaften Teile der Konstruktion. Es galt möglichst viel originale Substanz zu erhalten und wiederzuverwenden.

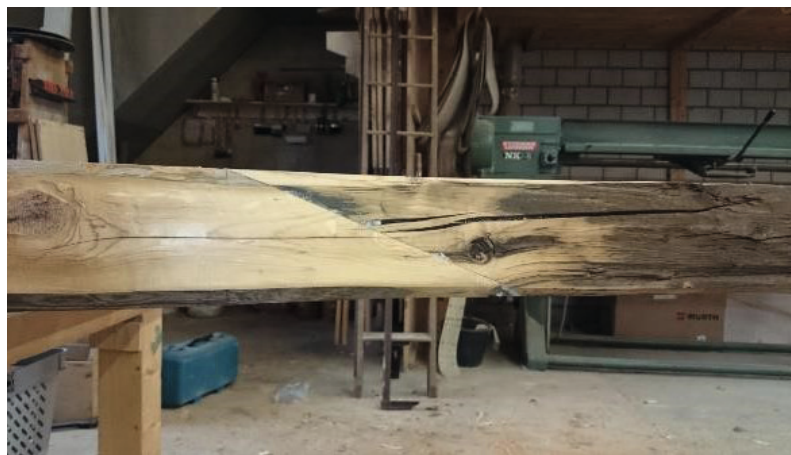
Abbildung 34: Mit Reparaturverbindung angeschäfter Firstanschluss an einer Andreaskreuzstrebe.

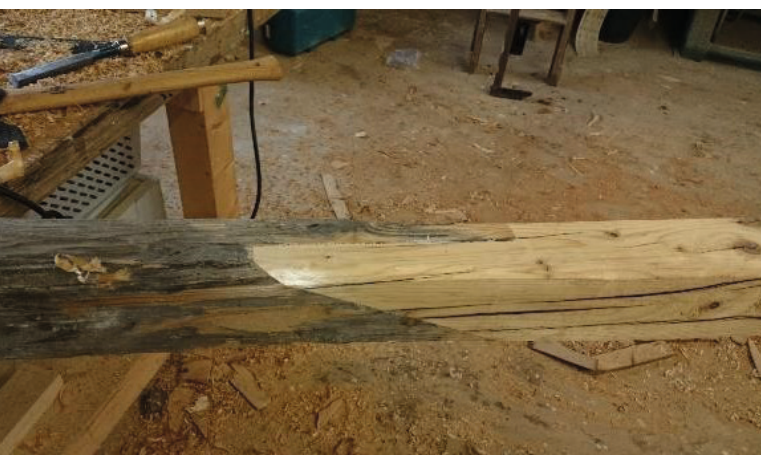
Abbildung 35: Reparaturverbindung an Andreaskreuzstrebe: beidseitig schräg eingeschnittenes Längsblatt.
