Jahresberichte aus Augst und Kaiseraugst 12

Die Ergebnisse der Sondierung und Bauuntersuchung an der Curia und Basilika-Stützmauer in Augusta Rauricorum (Grabung 1990.53)

Peter-Andrew Schwarz und Markus Trunk
(unter Mitarbeit von Markus Schaub)

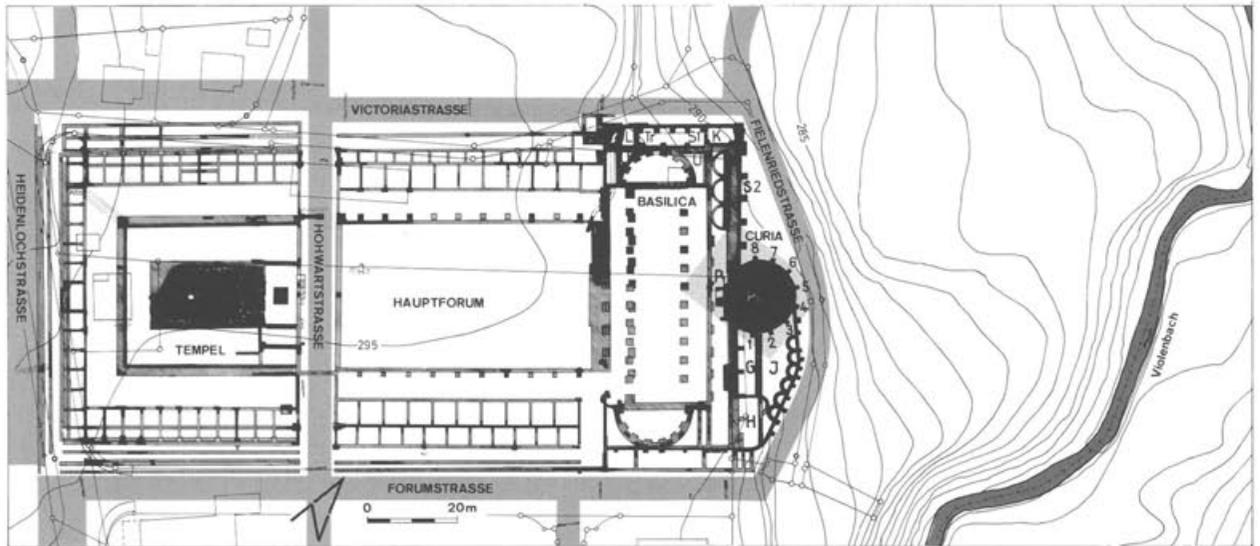
Abb. 1 Augst BL, Region 1. Übersichtsplan mit den wichtigsten öffentlichen Bauten auf dem Forum der Colonia Augusta Rauricorum. Der hell gerasterte Ausschnitt ist auf Abbildung 7 dargestellt. M. 1:150.

Die Stützmauern der Basilika am Forum von Augusta Raurica (Abb. 1) und die ihnen talseitig vorgelagerten Substruktionen der Curia am Rande der Violenbachniederung (Abb. 2)² gehören zu den wenigen Baustrukturen der römischen Stadt, die immer sichtbar geblieben sind. Neben der ebenfalls nie ganz unter den Boden gekommenen Theaterruine hat vor allem das Rund der Curia die Phantasie von Einheimischen und interessierten Reisenden beschäftigt.

cher Fragestellung unternahm J. J. Schmid im Jahre 1845 im Bereich des sog. Treppenhaus der Basilika (Abb. 1 und 2)⁴. Seine Deutung des Befundes als kleines Stadttor schien die Interpretation des Komplexes als Wehranlage zu bestätigen. Auch zwei kleinere Schürfungen Th. Burckhardt-Biedermanns im Jahre 1882 und im Frühjahr 1906 an der NO-Ecke des Treppenhauses sowie am Fusse der Curia (vgl. Abb. 1 und 7)⁵ brachten keine neuen Anhaltspunkte.

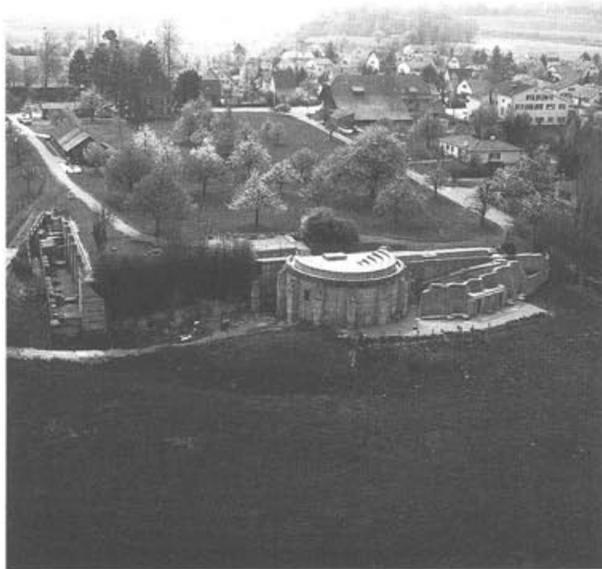
Abb. 2 Augst BL, Region 1. Blick von Osten auf die Curia und die jüngere Basilika-Stützmauer (MR 2) mit dem sog. Treppenhaus (rechts im Bild; vgl. auch Abb. 1). Auf der Curia sind die Sitzstufen der Decurionen und das Podium für die Sessel der Duoviri Coloniae zu erkennen. Unter dem von modernen Strassen umrahmten Wiesland, das westlich an die Curia und jüngere Basilika-Stützmauer anschliesst, liegen die Basilika und das Hauptforum (vgl. Abb. 1).

Unmittelbar darauf ist der Umbau der ausgebrannten Curia 1 in die Curia 2 und Bau der jüngeren Basilika-Stützmauer erfolgt. Die Curia 2 entspricht in ihrer Bausubstanz weitgehend dem Aufgehenden der Curia 1. Nach dem Brand wurden jedoch die Fenster und die Türen zugemauert und der ehemalige Hohlraum im Turminneren mit Brand- und Bauschutt verfüllt. Auf dieser (heute wieder entfernten) Verfüllung ruhten die Sitzstufen der Decurionen und das Podium für die Sessel der Duoviri Coloniae (Abb. 2)²⁰.

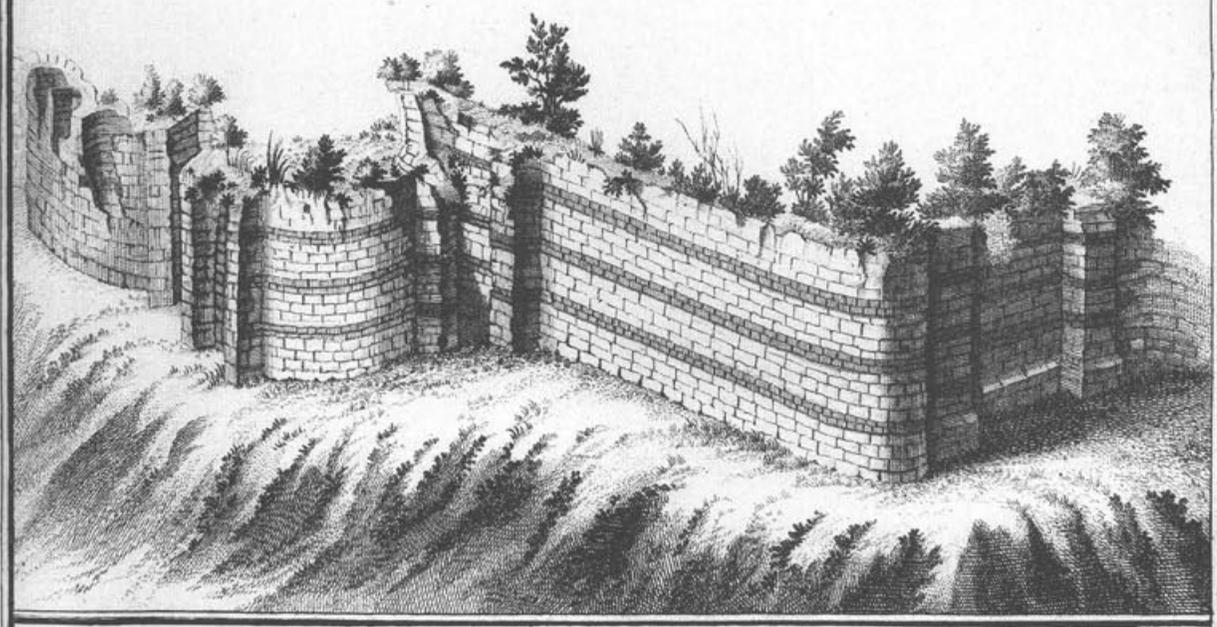
Abb. 3 Augst BL, Region 1. Zustand der Curiamauer und der jüngeren Basilika-Stützmauer um 1751 nach J. D. Schoepflins «Alsatia illustrata celtica, romana, francica».

Es findet sich u.a. abgebildet in J. D. Schoepflins *Alsatia illustrata* aus dem Jahre 1751 (Abb. 3) sowie in D. Bruckners «Beschreibung historischer und natürlicher Merkwürdigkeiten der Landschaft Basel» von 1748–1763 (Abb. 4)³ und wurde von alters her bis zum Beginn des 20. Jahrhunderts als Wehrturm der Augster Stadtbefestigung gedeutet.

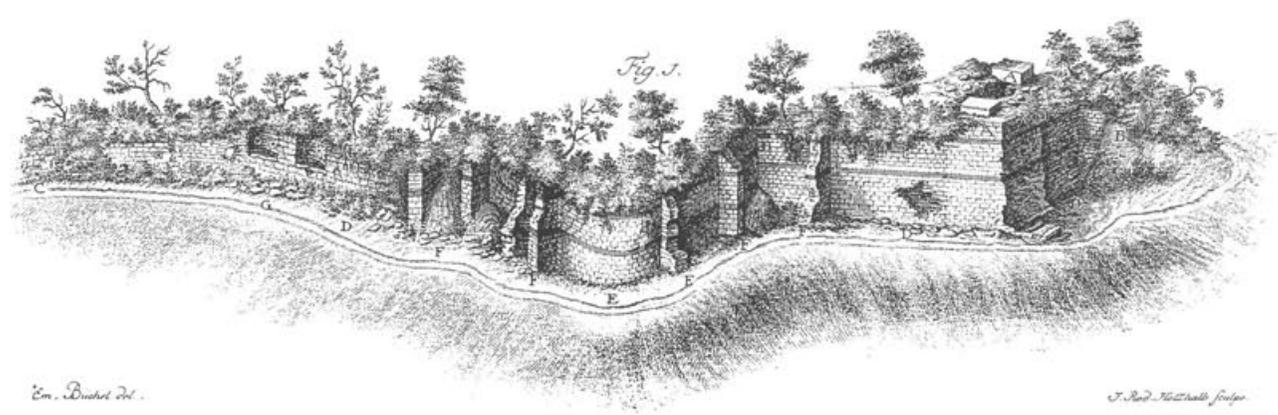
Abb. 4 Augst BL, Region 1. Ansicht der Curia (Bildmitte) und der jüngeren Basilika-Stützmauer nach Em. Büchel in den um 1748 entstandenen «Merkwürdigkeiten der Landschaft Basel» von D. Bruckner.

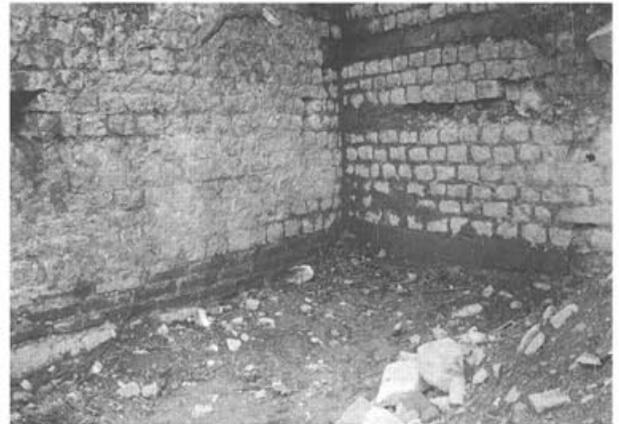
Abb. 6 Augst BL, Grabung 1908.60. Originalaufnahme der Baufuge zwischen Curiamauer (MR 1, links) und der jüngeren Basilika-Stützmauer (MR 2, rechts) von K. Stehlin. Das 1908(!) aufgenommene Bild ist eines der ältesten photographischen Dokumente der Augster Forschung.

– für seine Zeit (1908!) vorbildlich klar und exakt dokumentiert (vgl. Abb. 5 und 6)⁶. Hauptsächliches Ergebnis war eine *Baufuge* (Abb. 6) zwischen Rundturm und Stützwand, die bis auf das Fundament hinunterreicht und die relative Abfolge der beiden Mauerzüge klar erkennen liess (Abb. 5 und 6): Der Mauerzug der vermeintlichen Stadtmauer, den K. Stehlin im Laufe seiner weiteren Forschungen als Stützmauer der (jüngeren) Forumsbasilika deuten sollte, «greift etwas unter das Fundament des Rundturms ... im übrigen ist (er) an denselben angemauert»⁷ (vgl. Abb. 5). Diesen «Rundthurm» identifizierte K. Stehlin später als Curia.

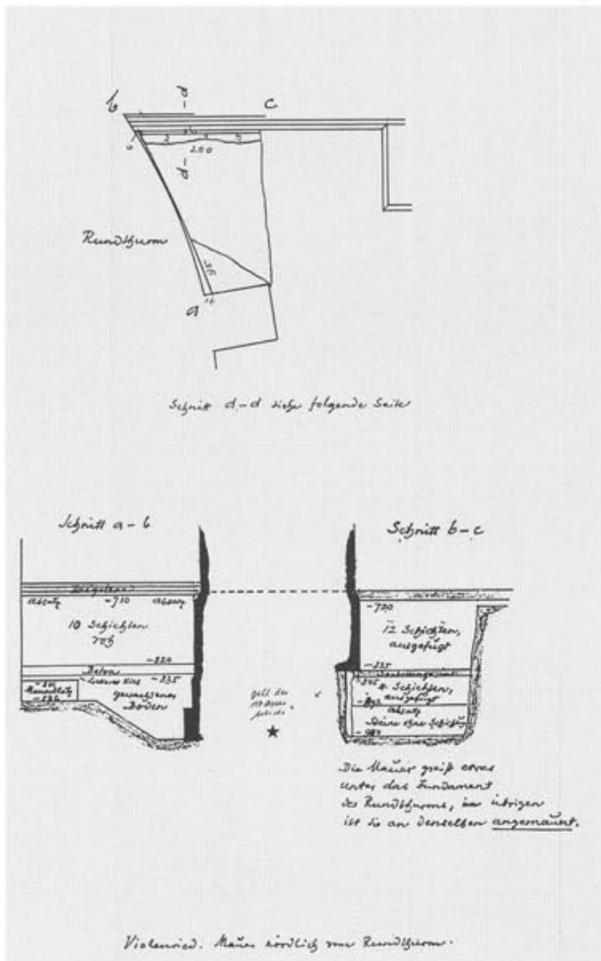
Abb. 5 Augst BL, Grabung 1908.60. Lageplan und Profilaufnahmen der Originaldokumentation von K. Stehlin an der Schlüsselstelle beim Anschluss von jüngerer Basilika-Stützmauer (MR 2) an die Curiamauer (MR 1) («Rundthurm»). An der mit Stern (*) markierten Stelle hat R. Laur-Belart nachträglich den handschriftlichen Vermerk «geht die Mauer weiter?» angebracht (vgl. Anm. 9).

Die Grabungsgrenzen des von K. Stehlin angelegten Schnitts (Abb. 5) sowie die Mauerprofile in ihrer unterschiedlichen Struktur sind in der Dokumentation der Grabung 1908.60 klar fassbar. Der Baubefund ist daher hinsichtlich der relativen Chronologie der beiden Mauern eindeutig: die Wandung des Rundturms ist älter, die anstossende Mauer, d. h. die jüngere Basilika-Stützmauer ist später angesetzt.

9 Die Anmerkung in Stehlin Akten H7 5a, 45 «geht die Mauer weiter?» (vgl. Abb. 5) stammt von R. Laur-Belart!

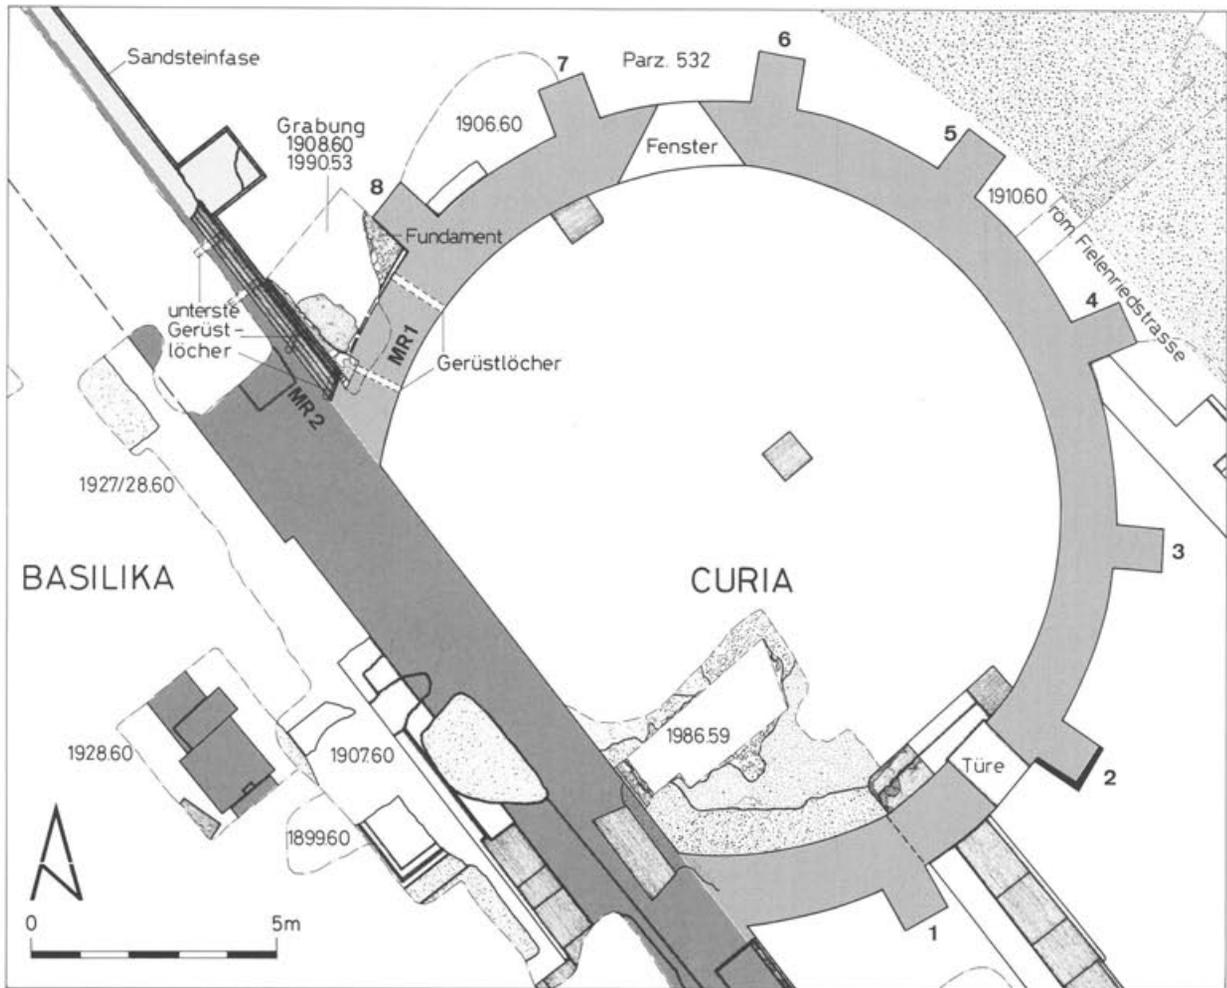
Abb. 7 Augst BL, Grabung 1990.53. Ausschnitt aus dem Übersichtsplan (Abb. 1) mit der Lage der Grabung 1908.60 bzw. 1990.53. Aus dem Situationsplan geht ferner der Verlauf der älteren Basilika-Stützmauer und der später daran angebauten Curia 1 (vgl. auch Abb. 20,A,B) sowie die Ausdehnung der später vorgeblendeten jüngeren Basilika-Stützmauer hervor (vgl. auch Abb. 20,C). M. 1:150.

Phase 2 bildet die erste fassbare Baueinheit am Abhang gegen das Violenbachtal (vgl. Abb. 7; 9; 20,A). Die ältere Basilika-Stützmauer ist unserer Arbeitshypothese zufolge mit der Basilika-seitigen Rückwand der Curia identisch (vgl. hier Anm. 16). Deren Unterkante liegt jedenfalls mit rund 289.80 m ü. M. fast 1,8 Meter höher als diejenige der Curia-Aussenmauer resp. fast 3 Meter höher als diejenige der jüngeren Basilika-Stützmauer (vgl. Profile 5, 7 und 8 auf Abb. 28). Im Bereich des Treppenhauses gefundene Keramik ergibt für den Bau der älteren Basilika-Stützmauer einen terminus post quem in claudischer-neronischer Zeit¹⁷.

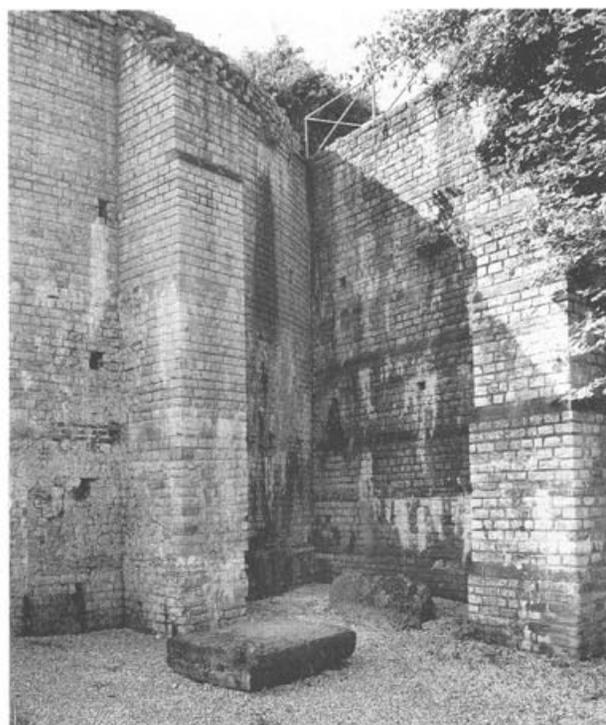
Abb. 8 Augst BL, Grabung 1990.53. Blick auf die Grabungsfläche im Winkel zwischen der Curiamauer und dem Strebepfeiler 8 (MR 1 und MR 3, links im Bild) und der jüngeren Basilika-Stützmauer (MR 2, rechts im Bild). Blick von Norden.

mit einem Hochdruckreiniger gereinigt. Diese Vorarbeiten erlaubten auch den Einbezug des vorher stark bemoosten und versinterten aufgehenden Mauerwerks in die Bauuntersuchung und -dokumentation (Abb. 8).

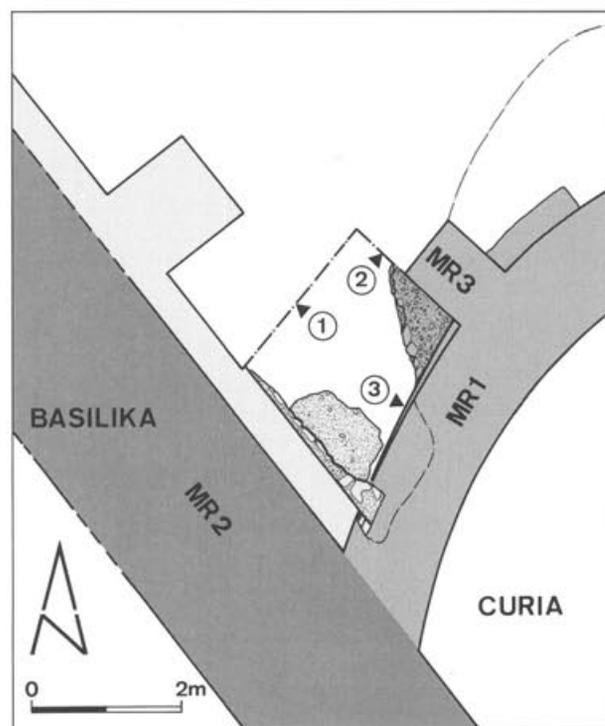
Abb. 9 Augst BL, Grabung 1908.60 bzw. 1990.53. Grabungsflächenplan (zur Lage vgl. Abb. 7) mit der Lage der Profile 1, 2 und 3 (Abb. 12–14) und dem Verlauf der älteren und der jüngeren Basilika-Stützmauer (MR 2) und der Curiamauer (MR 1). M. 1:100.

Da der Abbau der Schichtenfolge in Profil 1 (Abb. 12), das der Nordgrenze der Grabung 1908.60 entsprach, kaum weitere, relevante Erkenntnisse oder Fundmaterial für die Interpretation und Datierung des Baubefundes geliefert hätte, wurde auf die Erweiterung der Grabungsfläche nach Norden (vgl. Abb. 9) verzichtet.

Die jüngere Basilika-Stützmauer (MR 2) stößt nach K. Stehlin an die Curiamauer an und ist folglich jünger. Die neuesten Grabungsergebnisse (Abb. 9) zeigen, dass sie im Rahmen des gleichen Umbauprogrammes, also unmittelbar nach dem Umbau in die Curia 2, errichtet worden sein muss (Abb. 20,C)²¹. Sie könnte folglich ebenfalls um 145 n. Chr. errichtet worden sein²². Dem Befund der Grabung 1990.53 zufolge handelt es sich bei der jüngeren Basilika-Stützmauer (MR 2) zudem – wenigstens im Curia-nahen Bereich – eher um eine massive Mauerverblendung.

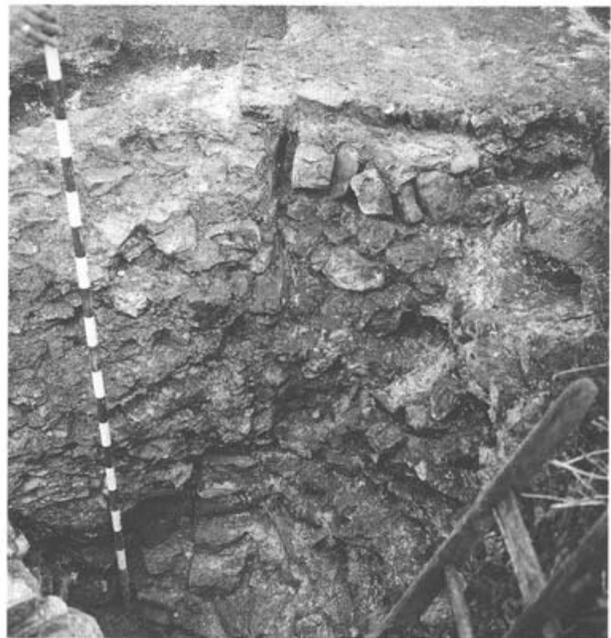
Abb. 10 Augst BL, Grabung 1961.60. Blick aus dem Inneren der Curia auf den Anschluss der Curiamauer (MR 1) an die ältere Basilika-Stützmauer (zur Lage vgl. Abb. 7). Die kaum erkennbare Baufuge legt nahe, dass die Curia 1 an die ältere Basilika-Stützmauer angebaut worden ist; Blick von Norden.

Dies bestätigt auch eine anlässlich der Freilegungs- und Konservierungsarbeiten dokumentierte Baufuge zwischen der Curiamauer und der älteren Basilika-Stützmauer (Abb. 10). Die Curia 1 ist folglich, viel-

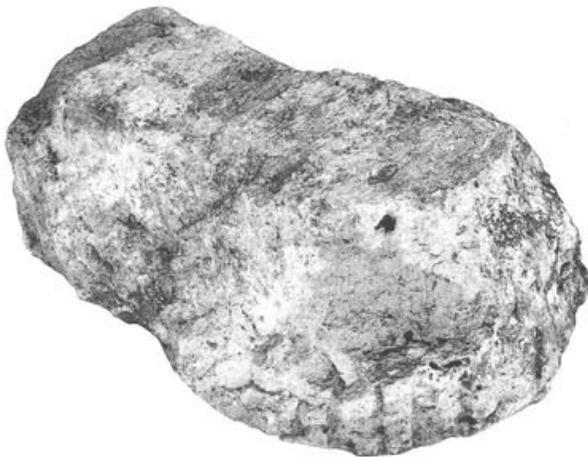
Abb. 11 Augst BL, Grabung 1990.53. Fragment einer mit Pfeifen versehenen Dreiviertelsäule mit Wandansatz aus dem Aushub der Grabung 1908.60 (1990.53.C03830.5). M. 1:3.

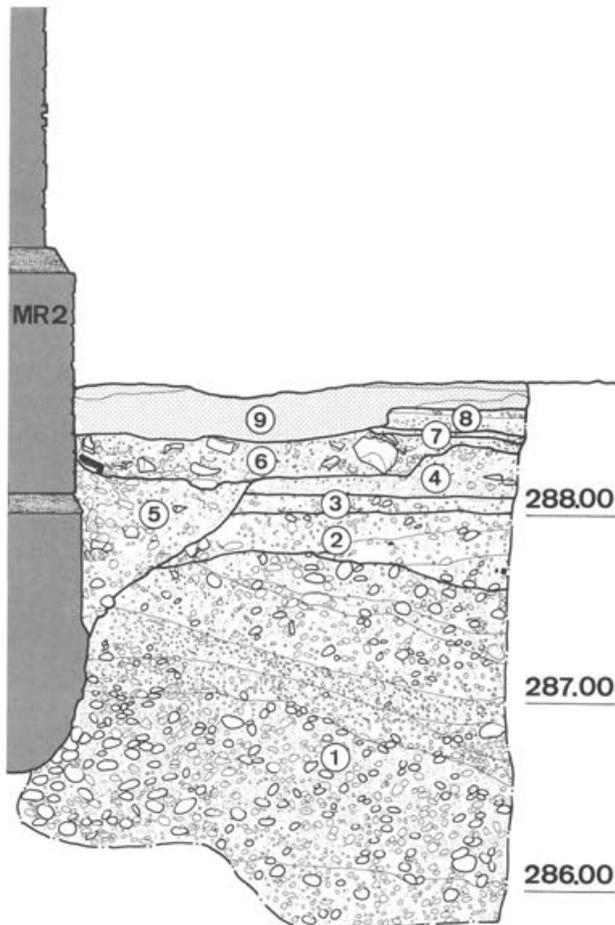
Abb. 12 Augst BL, Grabung 1990.53. Profil 1. M.1:40.

Zur Interpretation vgl. den nachfolgenden **Kommentar zu den Profilen 1, 2 und 3** (Abb. 12–14):

- 1 Gewachsener steriler Kies. In Profil 2 (Abb. 13) ist das Fundament von Strebe Pfeiler 8 (MR 3) der Curia nach dem Einbringen eines dünnen Bruchsteinkoffers direkt in die Baugrube im anstehenden Kies gegossen worden. Die Curiamauer (MR 1) sitzt in Profil 3 (Abb. 14) direkt auf dem in antiker Zeit bis auf diese Kote abgetieften gewachsenen Kies auf (s. unten). Im Winkel zwischen MR 1 und MR 2 (d. h. vor Profil 3; Abb. 14) ist der gewachsene Kies bis auf die Kote 286.70 m ü. M. durch die Baugrube der jüngeren Basilika-Stützmauer (MR 2) gestört worden; deren Unterkante liegt auf der in Profil 3 (Abb. 14) schematisch eingezeichneten Mörtelplatte (Abb. 15). Im «gewachsenen» Kies der Baugrubenverfüllung waren u. a. ein Wandverputzfragment (vgl. Anm. 25) und kleinere Mörtel einschüsse eingebettet.

Im Gegensatz zum eindeutigen Baubefund (dazu unten) gab die Interpretation der *Profile 1 und 2* (Abb. 12 und 13) zuerst etliche Rätsel auf. Als problematisch erwies sich vor allem der Umstand, dass die Profile nicht (mehr) oder nur mit Schwierigkeiten mit den bereits 1908 ausgegrabenen Befunden in der Fläche korreliert werden konnten.

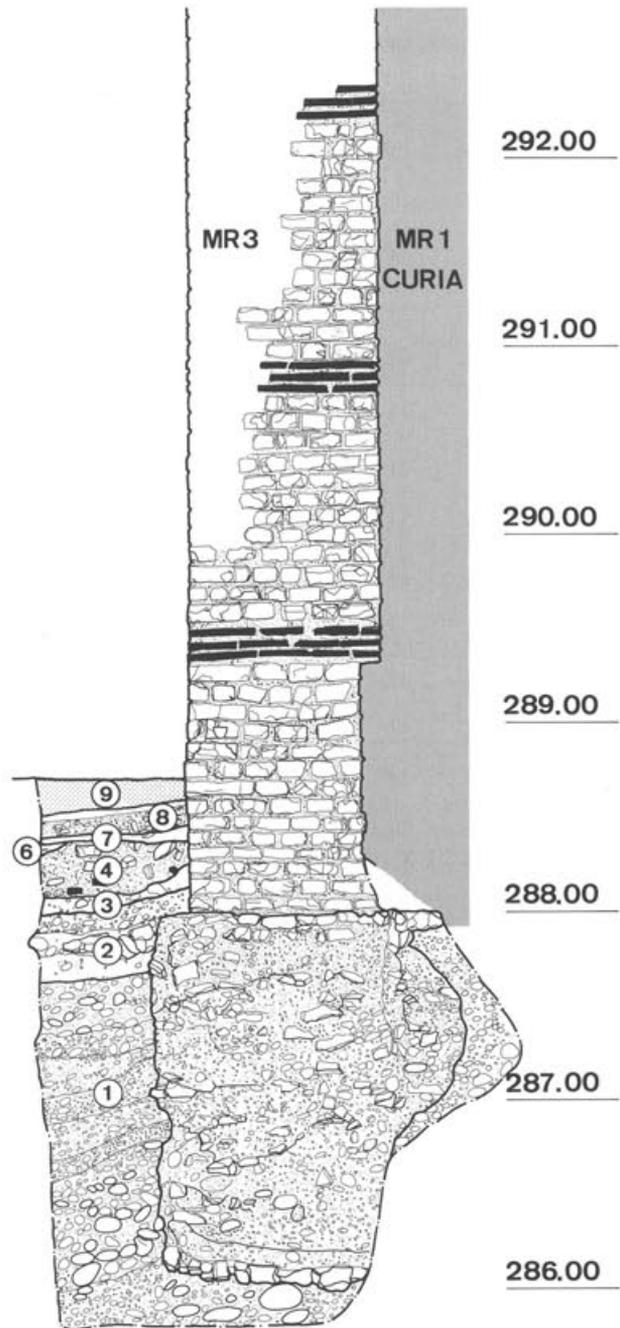
Abb. 13 Augst BL, Grabung 1990.53. Profil 2. M. 1:40. Zur Interpretation vgl. den Kommentar zu Abbildung 12.

Die Unterkante des massiven Strebepfeiler-Fundamentes liegt im gewachsenen Kies auf der Kote 286.00 m ü. M. (Abb. 13). Am Gussmauerwerk des Fundamentklotzes anhaftende Kiesel (Abb. 16) und das Fehlen einer Baugrube (Abb. 13) zeigen, dass das Fundament nach dem Einbringen einer dünnen Bruchsteinlage in respektive gegen die Baugrube im anstehenden Kies gemauert bzw. gegossen worden ist. Auffällig ist ferner, dass der bereits von K. Stehlin dokumentierte Fundamentvorsprung (Abb. 13) nicht in der Flucht des Aufgehenden von Strebepfeiler 8 (MR 3) verläuft, sondern deutlich massiver ist (vgl. auch Abb. 17 und 18). Diese auch andernorts beobachteten Abweichungen²⁷ sind statisch bedingt und waren hier sicher notwendig, weil der Strebepfeiler 8 (MR 3) auch den talwärtigen Druck der Curiamauer (MR 1) aufzufangen hatte.

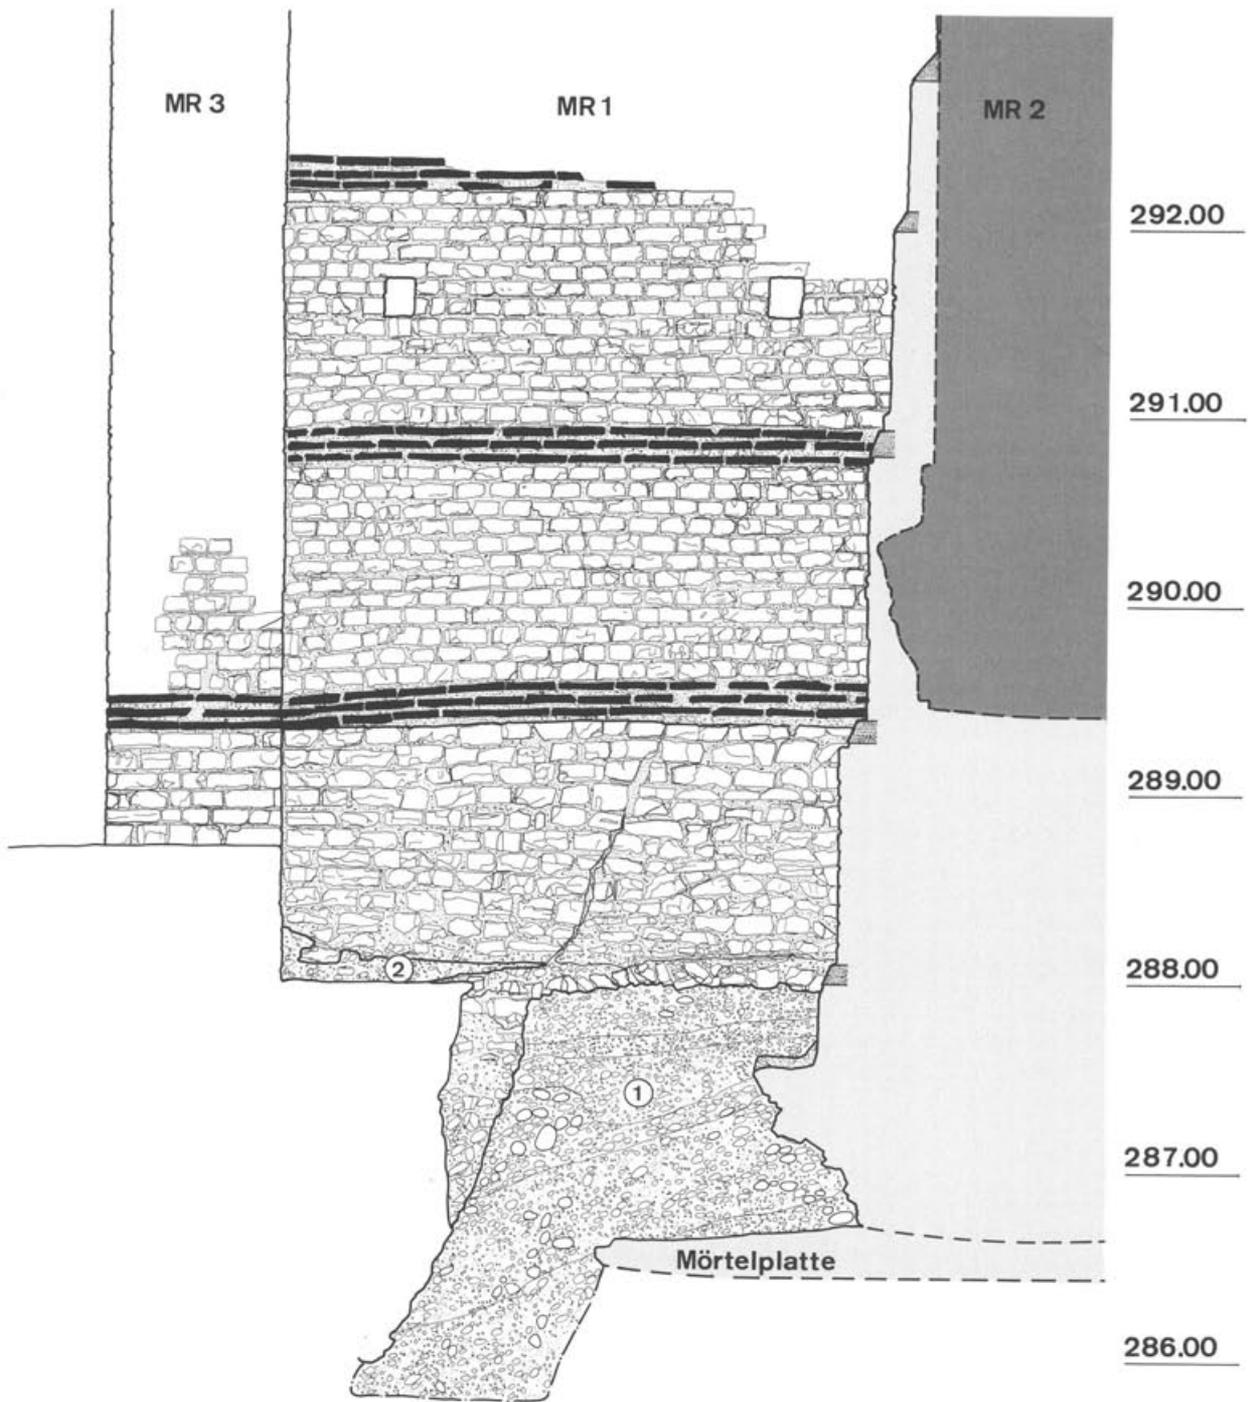
Abb. 14 Augst BL, Grabung 1990.53. Profil 3. M. 1:40. Zur Interpretation vgl. den Kommentar zu Abbildung 12.

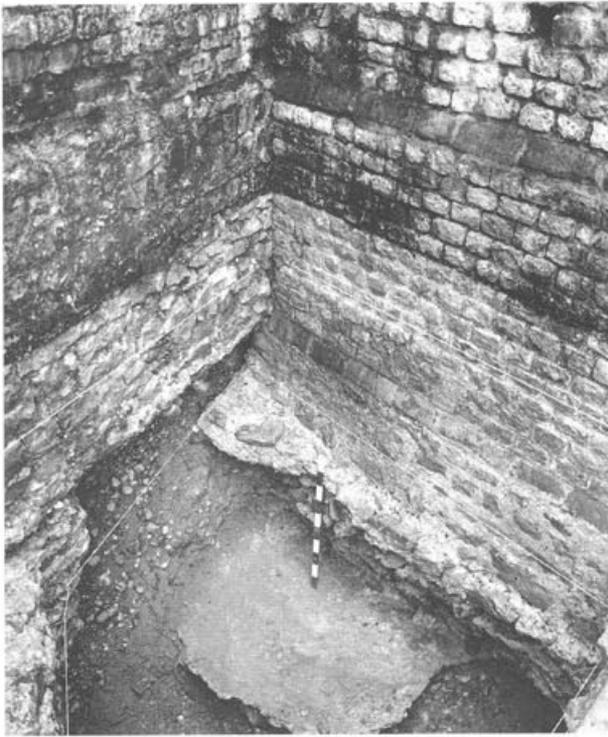
Abb. 15 Augst BL, Grabung 1990.53. Blick auf die Baufuge zwischen der Curiamauer (MR 1, links im Bild) und der jüngeren Basilika-Stützmauer (MR 3, rechts im Bild). Das partiell auf einer Mörtelplatte aufsitzende Fundament der jüngeren Basilika-Stützmauer zieht – wie K. Stehlin bereits 1908 erkannt hat – unter dasjenige der (älteren) Curiamauer. Das Ausmass der Mörtelplatte entspricht etwa den Dimensionen der Baugrube der jüngeren Basilika-Stützmauer. Blick von Norden.

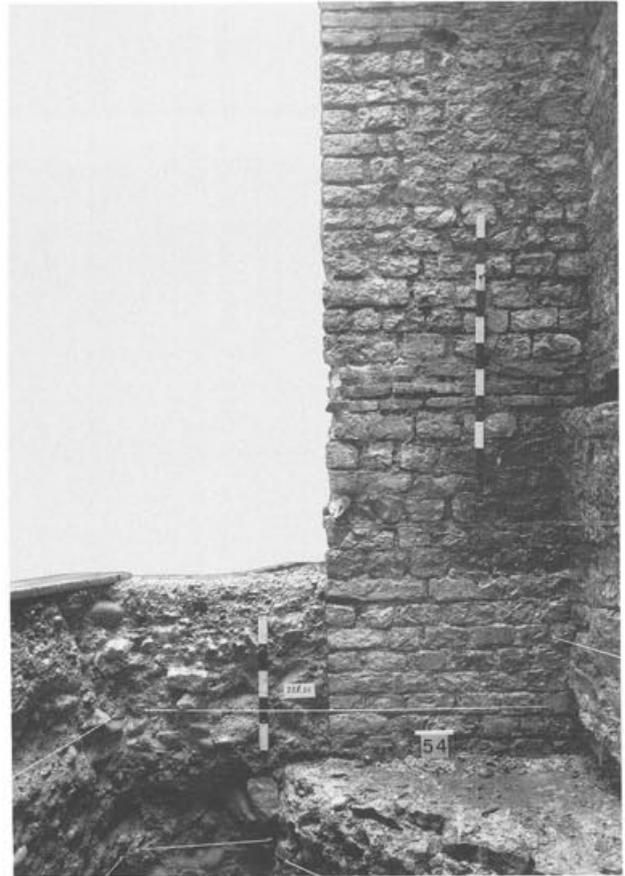
Abb. 17 Augst BL, Grabung 1990.53. Blick auf den Fundamentvorsprung und das Aufgehende von Strebepfeiler 8 (MR 3). Links im Bild ist der obere Teil von Profil 2, rechts im Bild die Curiamauer (MR 1) zu erkennen. Letztere steht nicht im Verband mit dem Fundamentvorsprung des Strebepfeilers, sondern liegt auf einem schmalen Erdband auf, das während des Bauvorganges auf den Fundamentvorsprung gerutscht ist. Blick von Westen.

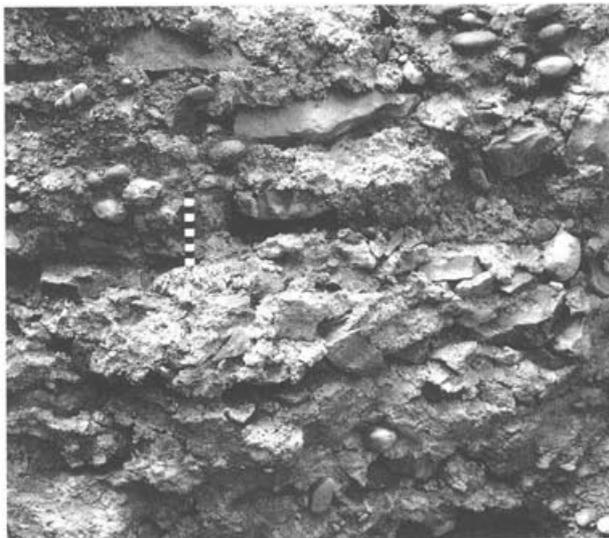
Abb. 16 Augst BL, Grabung 1990.53. Detail aus der Fundamentzone von Strebepfeiler 8 (MR 3). Die anhaftenden Kiesel und die Struktur des Gussmauerwerks zeigen, dass das Fundament direkt gegen den anstehenden Kies gemauert worden ist.

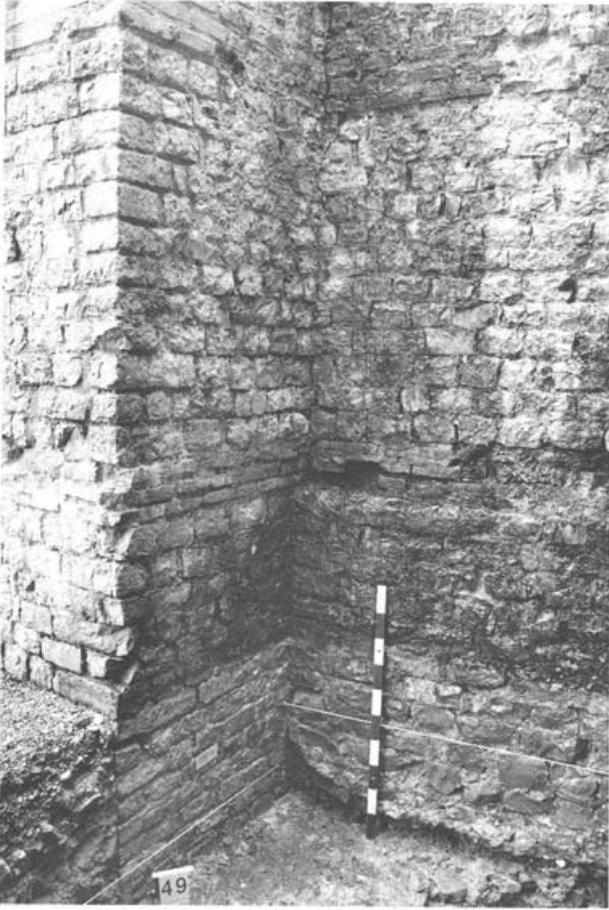
Abb. 18 Augst BL, Grabung 1990.53. Blick in den Winkel zwischen Strebe Pfeiler 8 (MR 3, links im Bild) und der Curiamauer (MR 1, rechts im Bild). Der Bildausschnitt zeigt, dass der Strebe Pfeiler 8 – im Gegensatz zur Curiamauer – ab Oberkante des Fundamentklotzes auf Sicht gemauert worden ist. Der mit dem Massstab gekennzeichnete Teil der deutlich gröber strukturierten Curiamauer war in der Antike in eine heute verschwundene Böschung eingetieft. Er steht – wie die Baufuge zeigt – bis auf die Höhe des ersten Ziegeldurchschusses auch nicht im Verband mit dem Strebe Pfeiler 8. Das schmale Erdband zwischen der Oberkante des Fundamentklotzes und der Curiamauer spricht ebenfalls dafür, dass der untere Teil des Strebe Pfeilers und die Curiamauer nicht gleichzeitig, sondern etappenweise hochgezogen worden sind. Blick nach Osten.

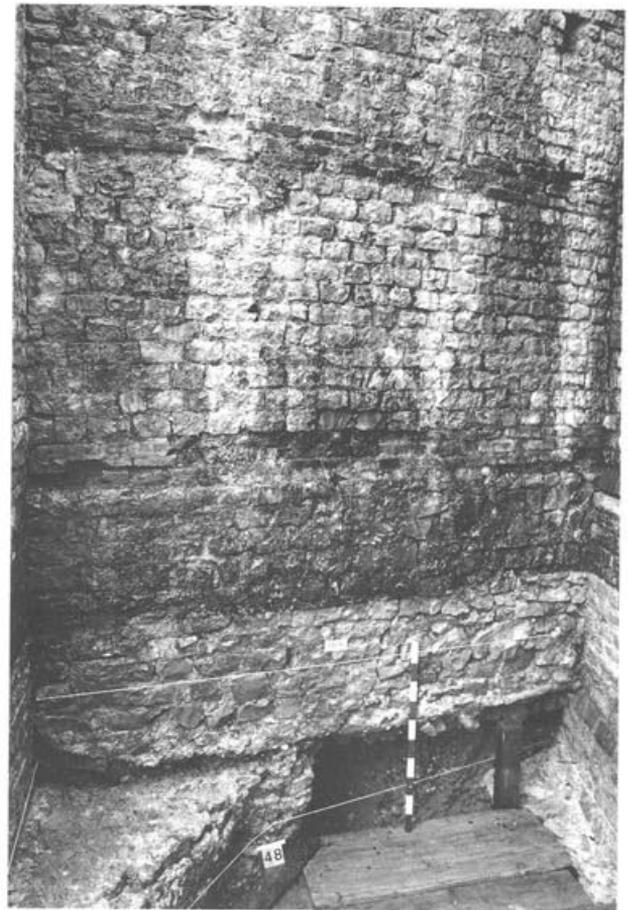
Abb. 19 Augst BL, Grabung 1990.53. Ansicht der Curiamauer (MR 1). Der unter dem ersten Ziegeldurchschuss liegende, grob strukturierte Mauerteil war in der Antike in eine heute verschwundene Böschung eingetieft. Sie besitzt deshalb im unteren Mauerteil noch keine Gerüstbalkenlöcher (vgl. auch Abb. 28, Profile 6 und 7). Blick nach Osten.

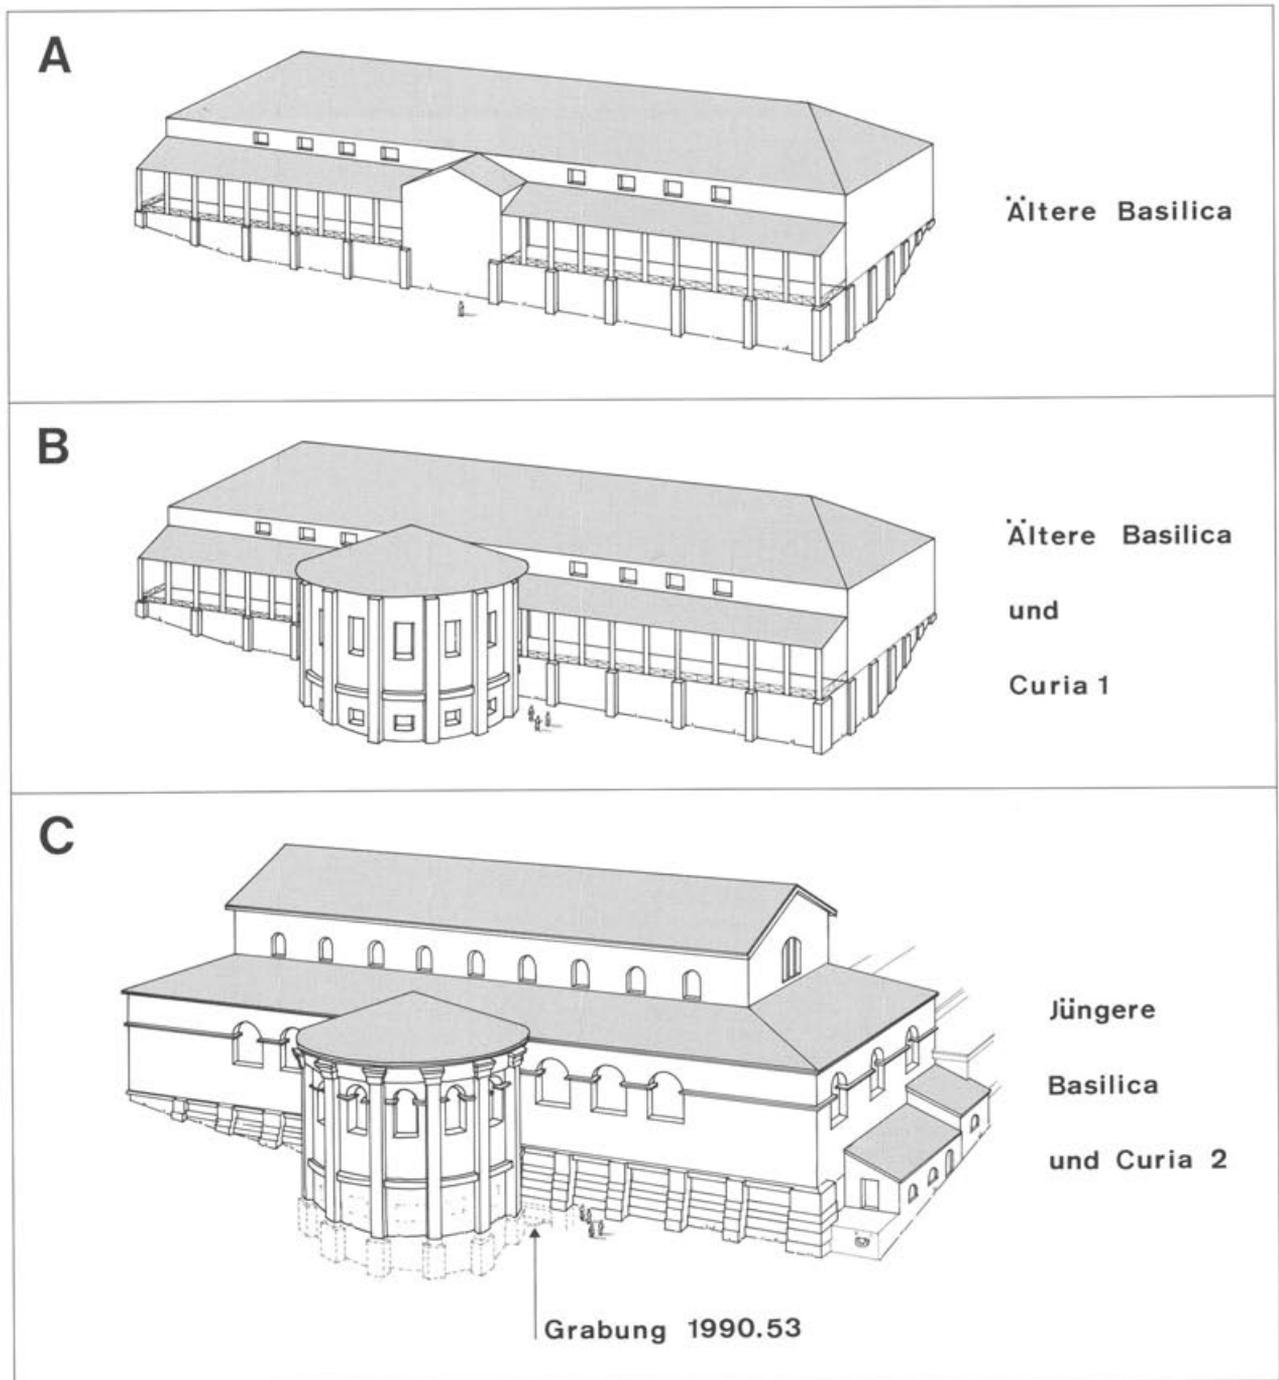
Abb. 20 Augst BL, Grabung 1990.53. Rekonstruktionszeichnungen der Situation im Winkel zwischen der Curia und der Basilika-Stützmauer nach M. Schaub (vgl. auch Abb. 7).

A zeigt die wohl in claudisch-neronischer Zeit am Abhang gegen das Violenbachtal errichtete ältere Basilika-Stützmauer. Die ältere Basilika besass an der Stelle der späteren Curia möglicherweise eine nischenartige Raumerweiterung, die das Tribunal oder eine Kaiserkultnische beherbergen könnte sowie eine Portikus (Trunk 1989, Phase 2). Die Existenz der Strebepeiler ist nur auf der Schmalseite nachgewiesen. Auf der Nordseite sind sie durch die jüngere Basilika-Stützmauer verdeckt worden (vgl. C). Im Gegensatz zur jüngeren Basilika (vgl. C) besass die ältere Basilika sehr wahrscheinlich ein durchgehendes Dach ohne herausragenden Mittelraum (Trunk 1989, 49 insbes. Anm. 113–117).

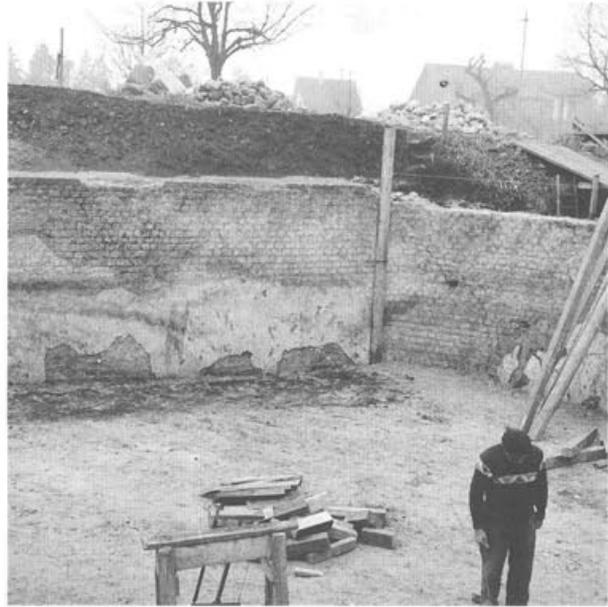
Abb. 21 Augst BL, Grabung 1961.60. Blick vom Inneren der Curia auf die Innenwand der Curiamauer (MR 1). Der massive Senkungsris ist auf das Unterhöhlen des Curiafundamentes beim Bau der jüngeren Basilika-Stützmauer zurückzuführen. Er ist heute durch moderne Restaurierungsarbeiten weitgehend beseitigt worden. Photo von den Restaurierungsarbeiten; Blick nach Norden.

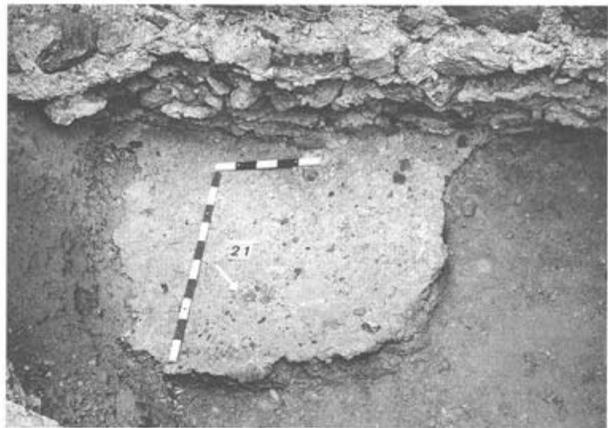
Abb. 22 Augst BL, Grabung 1990.53. Blick auf die beim Bau der jüngeren Basilika-Stützmauer (MR 2) eingebrachte, auf der Unterkante der ehemaligen Baugrube liegende Mörtelplatte. Im Hintergrund ist das Fundament der jüngeren Basilika-Stützmauer, rechts unten der Fundamentklotz von Strebepfeiler 8 (MR 3) zu erkennen. Blick nach Westen.

Die Unterkante der Baugrube der jüngeren Basilika-Stützmauer (MR 2) zeichnete sich im Bereich der Curiamauer (MR 1) in Form der bereits mehrfach erwähnten, leicht wannenförmigen Mörtelplatte ab (Abb. 22). Die mit grösseren Kieseln und Ziegelbruchstücken durchsetzte, rund 5 cm dicke Mörtelplatte lag auf dem gewachsenen Kies auf und wurde von einer Bauschuttlinse, die u. a. auch Wandverputzfragmente und Tuffsteinspolien enthielt, überlagert (FK C05838)³⁴.

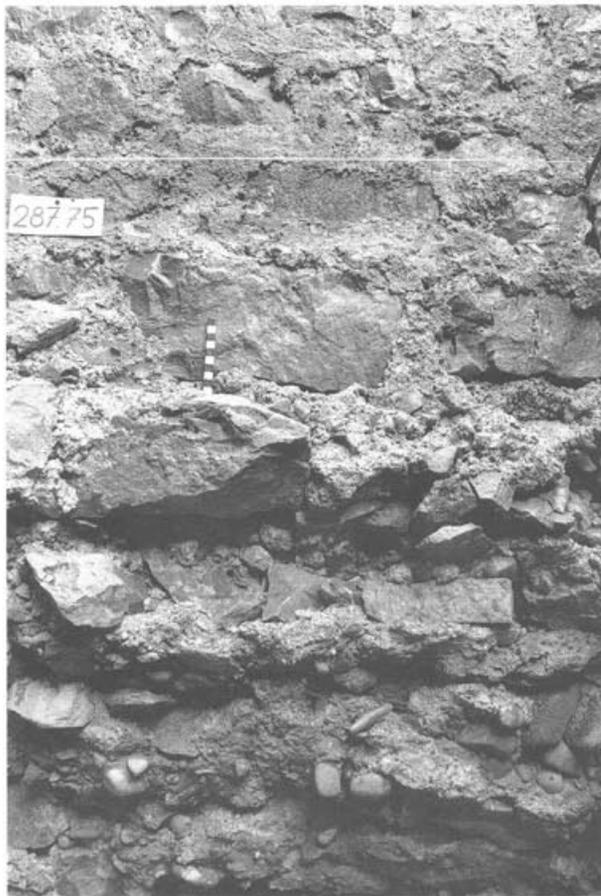
Abb. 23 Augst BL, Grabung 1990.53. Detail an der jüngeren Basilika-Stützmauer. Im unteren Bildteil ist das leicht einziehende, direkt in die Baugrube gemauerte Fundament zu erkennen. Der fast noch in baufrischem Zustand erhaltene untere Teil des aufgehenden Mauerwerkes ist – wie u.a. auch die anhaftenden Kiesel zeigen – unmittelbar nach dem Hochziehen der Mauer wieder mit angeböschtem Erdreich verdeckt worden (vgl. auch Abb. 20,C). Blick nach Westen.

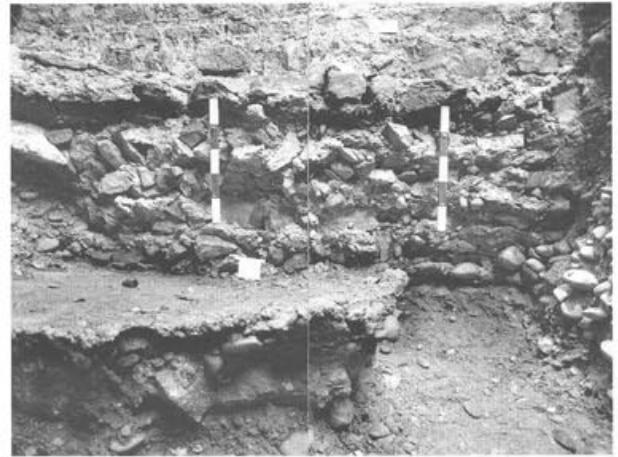
Abb. 24 Augst BL, Grabung 1990.53. Blick auf das z.T. aus kleineren Spolien bestehende Fundament der jüngeren Basilika-Stützmauer. Im Vordergrund ist die in die Baugrube eingebrachte Mörtelplatte zu erkennen. Blick nach Westen.

Gesamthaft betrachtet wirkt das Fundament der Basilika-Stützmauer (MR 2; Abb. 24), namentlich wenn man die Höhe des Aufgehenden in Betracht zieht, auffallend schwach und dürrig.

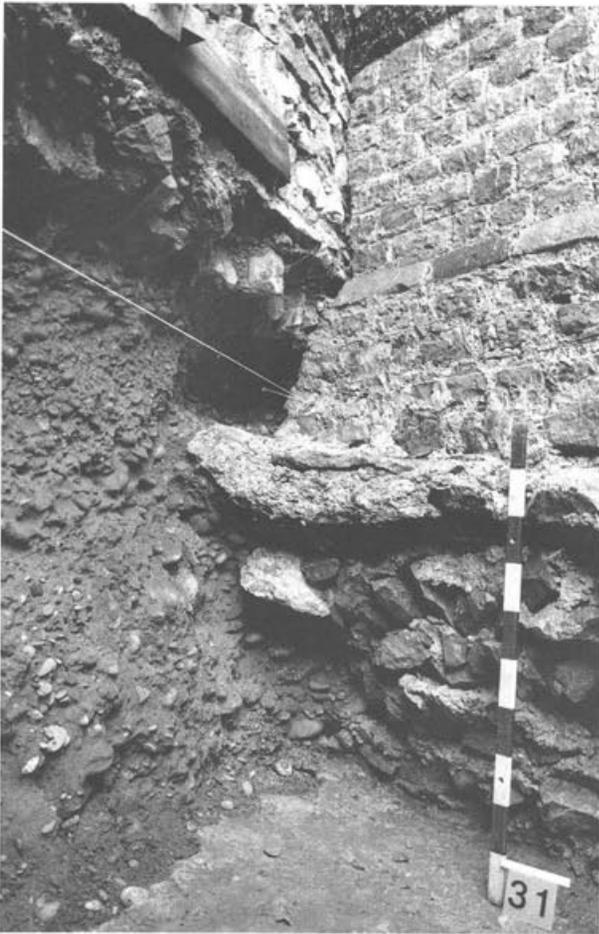
Abb. 25 Augst BL, Grabung 1990.53. Blick in den Winkel zwischen dem auf dem gewachsenen Kies sitzenden Fundament der Curiamauer (MR 1, links im Bild) und der jüngeren Basilika-Stützmauer (MR 2, rechts im Bild). Der bereits von K. Stehlin dokumentierte Befund (Grabung 1908.60, Abb. 5 und 6) zeigt oben die Stossfuge zwischen der jüngeren Basilika-Stützmauer (MR 2) und der (älteren) Curiamauer (MR 1). Deutlich ist hier auch zu erkennen, dass das Fundament der jüngeren Basilika-Stützmauer unter die Unterkante der (älteren) Curiamauer zieht. Blick nach Süden.

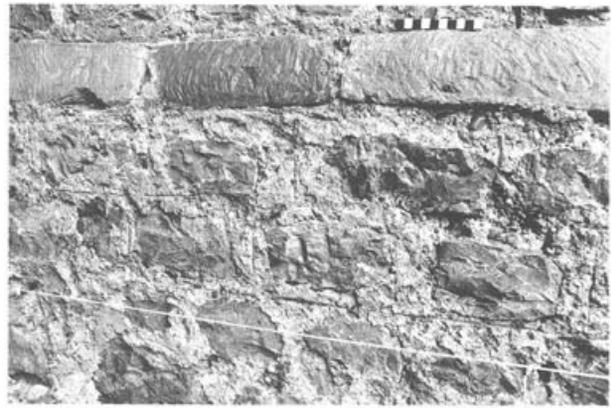
Abb. 26 Augst BL, Grabung 1990.53. Detail an der jüngeren Basilika-Stützmauer (MR 2). Die z.T. stark mit Mörtel verschmutzte Sandsteinfase und das noch in fast baufrischem Zustand erhaltene, mit Fugenstrich versehene Mauerwerk sind unmittelbar nach dem Hochziehen wieder mit einer Anböschung verdeckt worden (vgl. auch Abb. 20,C). Blick nach Westen.

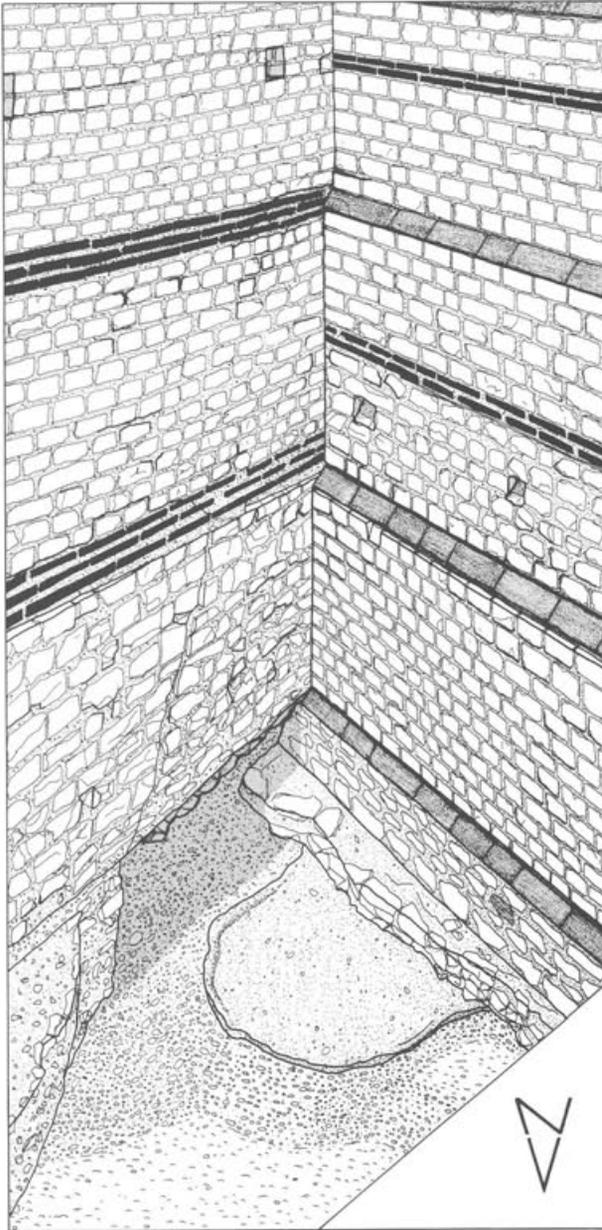
Abb. 27 Augst BL, Grabung 1990.53. Dreidimensionale Ansicht der Situation im Winkel zwischen der (älteren) Curiamauer (MR 1, links im Bild) und der jüngeren Basilika-Stützmauer (MR 2, rechts im Bild). Der unter dem untersten Ziegelband liegende, grob strukturierte Teil der Curiamauer war in der Antike in die gegen das Violenbachtal abfallende Böschung eingetieft und – im Gegensatz zu heute – nicht sichtbar (vgl. auch Abb. 20,B). Im unteren Teil der Curiamauer ist auch der massive Senkungsrisse zu erkennen, der nach dem Abtrag der natürlichen Böschung und nach dem Untergraben der Curiamauer beim Bau der jüngeren Basilika-Stützmauer entstanden ist (vgl. Abb. 20,C). – Das Fundament der an die Curiamauer anstossenden jüngeren Basilika-Stützmauer zieht unter das Fundament der Curiamauer und liegt z.T. auf einer Mörtelplatte auf. Die unterste Sandsteinfase und der darüberliegende, noch fast in baufrischem Zustand erhaltene Teil der jüngeren Basilika-Stützmauer wurde nach dem Hochziehen des Mauerwerkes wieder durch angeböschtes Erdreich verdeckt (vgl. auch Abb. 20,C). Ohne Massstab.
