Jahresberichte aus Augst und Kaiseraugst 12

Die Ergebnisse der Sondierung und Bauuntersuchung an der Curia und Basilika-Stützmauer in Augusta Rauricorum (Grabung 1990.53)

Peter-Andrew Schwarz und Markus Trunk
(unter Mitarbeit von Markus Schaub)

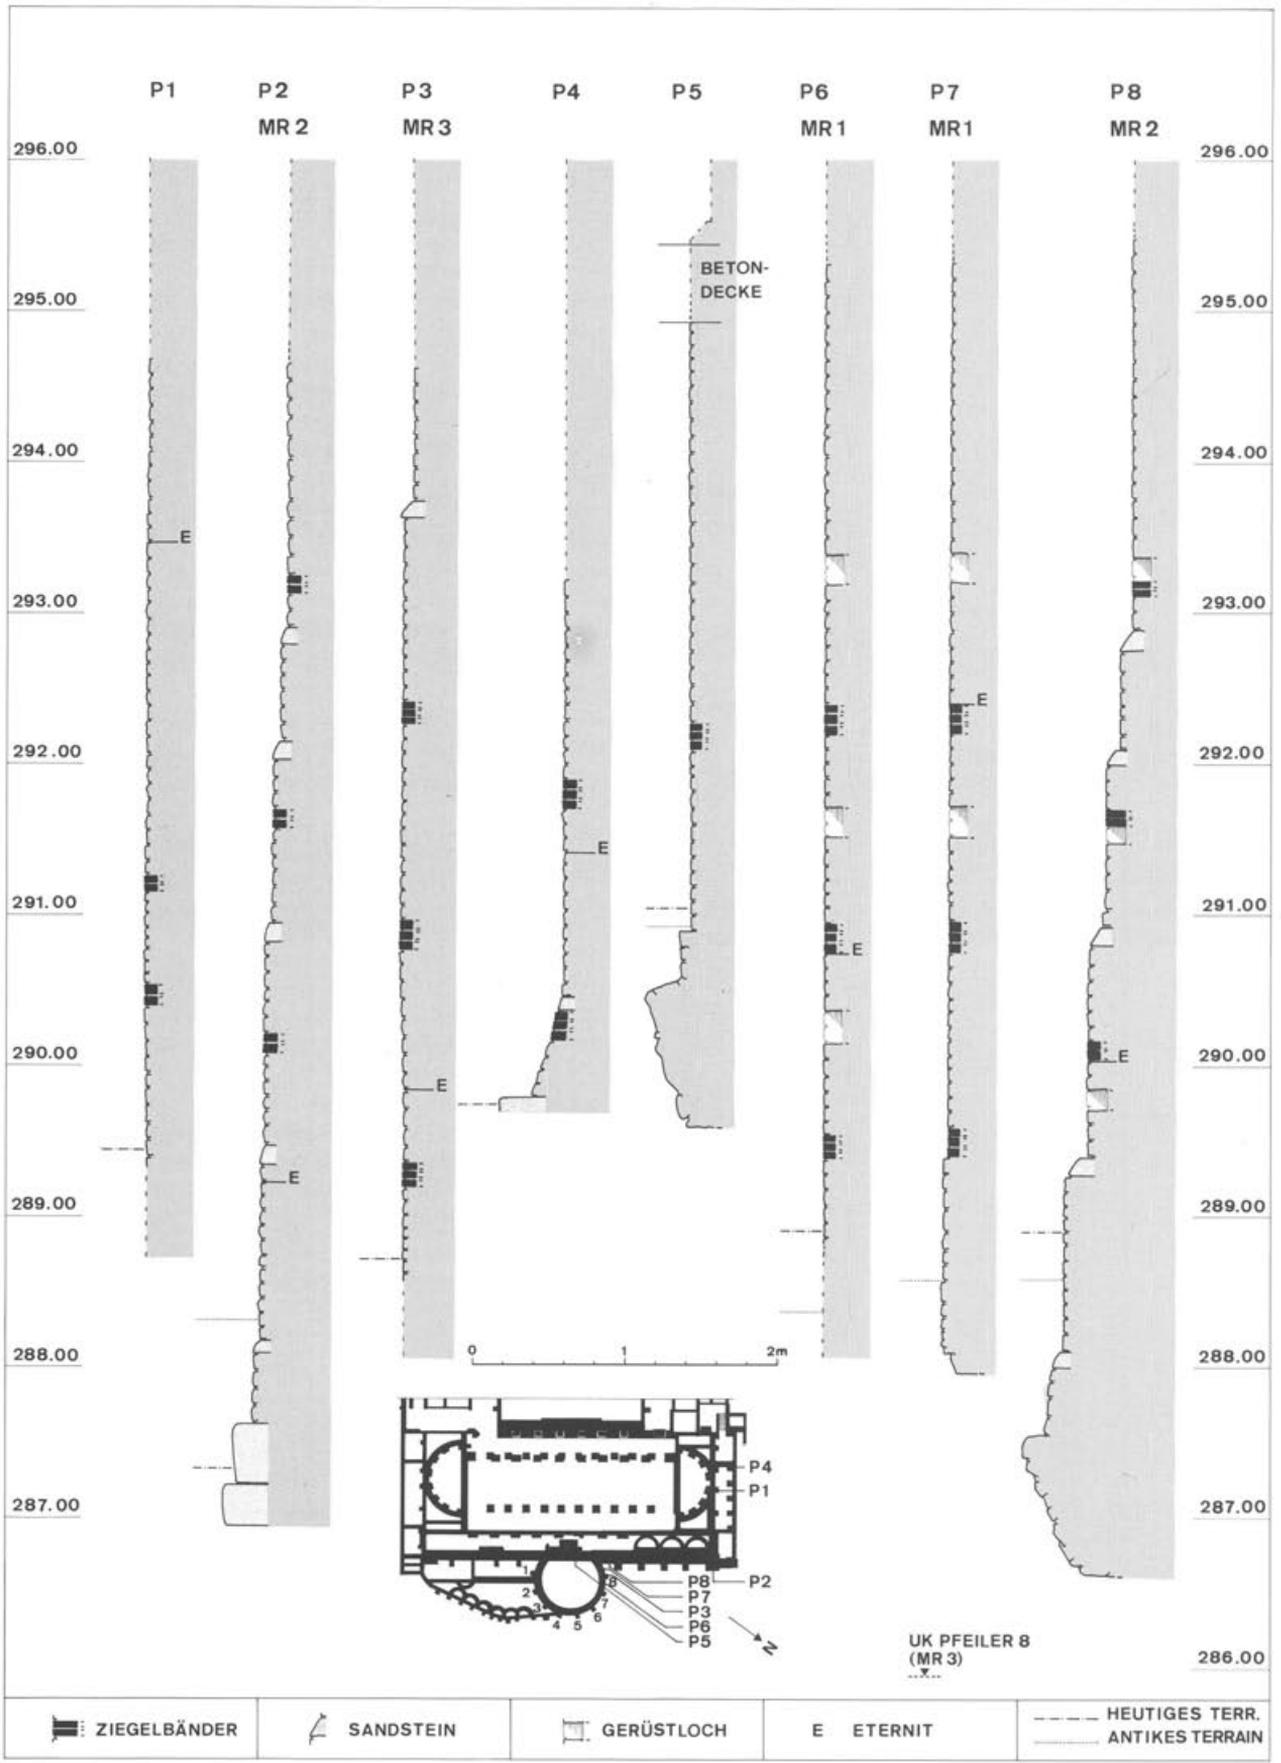
Abb. 28 Augst BL, Region 1. Profile über die ältere Basilika-Stützmauer (Profil 1), über die jüngere Basilika-Stützmauer (Profile 2 und 8), über die Curiamauer (Profile 3, 6 und 7), über die Aussenwand des Treppenhauses der Basilika (Profil 4) und über die von uns mit der älteren Basilika-Stützmauer gleichgesetzte Basilika-seitige Curia-Rückwand (Profil 5). Die Profile zeigen neben den Koten der Fundament-Unterkante auch die unterschiedlichen bautechnischen Details wie Sandsteinfasen, Ziegeldurchschüsse, die Lage der Gerüstbalkenlöcher und die Oberkante des heutigen und antiken Terrains. Die oberhalb der Eternitstreifen liegenden Partien sind modern restauriert und z.T. ergänzt. Zu beachten ist auch die zweifellos durch das Gelände bedingte unterschiedliche Bauweise der Fundamentzone der jüngeren Basilika-Stützmauer (Profile 2 und 8). Das schwache Fundament im Curia-nahen Teil der Basilika-Stützmauer (Profil 8) lässt vermuten, dass es sich in diesem Bereich eher um eine Verblendung vor der älteren Stützmauer gehandelt hat (vgl. auch Abb. 7 und 9). M. 1:50.

Die Tatsache, dass die Unterkante der Curiamauer rund 1,8 Meter tiefer liegt als diejenige der älteren Basilika-Stützmauer (vgl. Abb. 28, Profile 5 und 7), spricht unseres Erachtens deutlich für einen *späteren Anbau der Curia*.

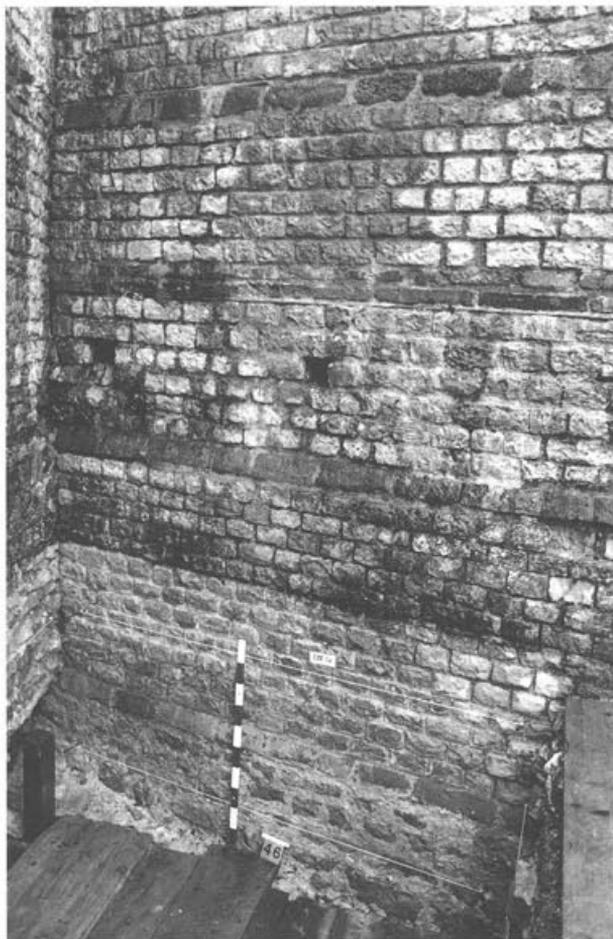
Abb. 29 Augst BL, Grabung 1990.53. Ansicht der jüngeren Basilika-Stützmauer (MR 2) oberhalb des Fundamentvorsprunges. Die gut erhaltene Mauerpartie unterhalb der Kote 288.50 wurde unmittelbar nach dem Hochziehen dieses Mauerteils durch eine Anböschung verdeckt (vgl. Abb. 20,C). Aus diesem Grund liegt auch die erste Gerüstbalken-Reihe erst auf Kote 290.00 m ü. M. Blick von Osten.

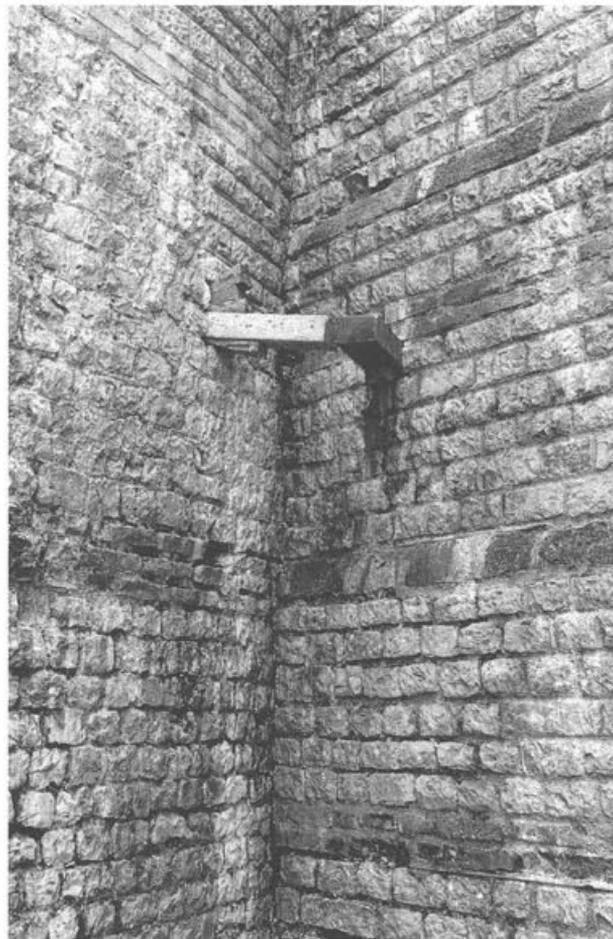
Abb. 30 Augst BL, Grabung 1990.53. Ansicht der Curiamauer (MR 1, links im Bild) und der jüngeren Basilika-Stützmauer (MR 2, rechts im Bild) mit eingesetzten Gerüstbalken. Der schräg in die jüngere Basilika-Stützmauer eingelassene Gerüstbalken zeigt – wie andere Befunde (Abb. 5, 6, 15, 25 und 27) –, dass die jüngere Basilika-Stützmauer (MR 2) an die (ältere) Curiamauer (MR 1) anstösst, also später angebaut worden sein muss. Blick nach Süden.

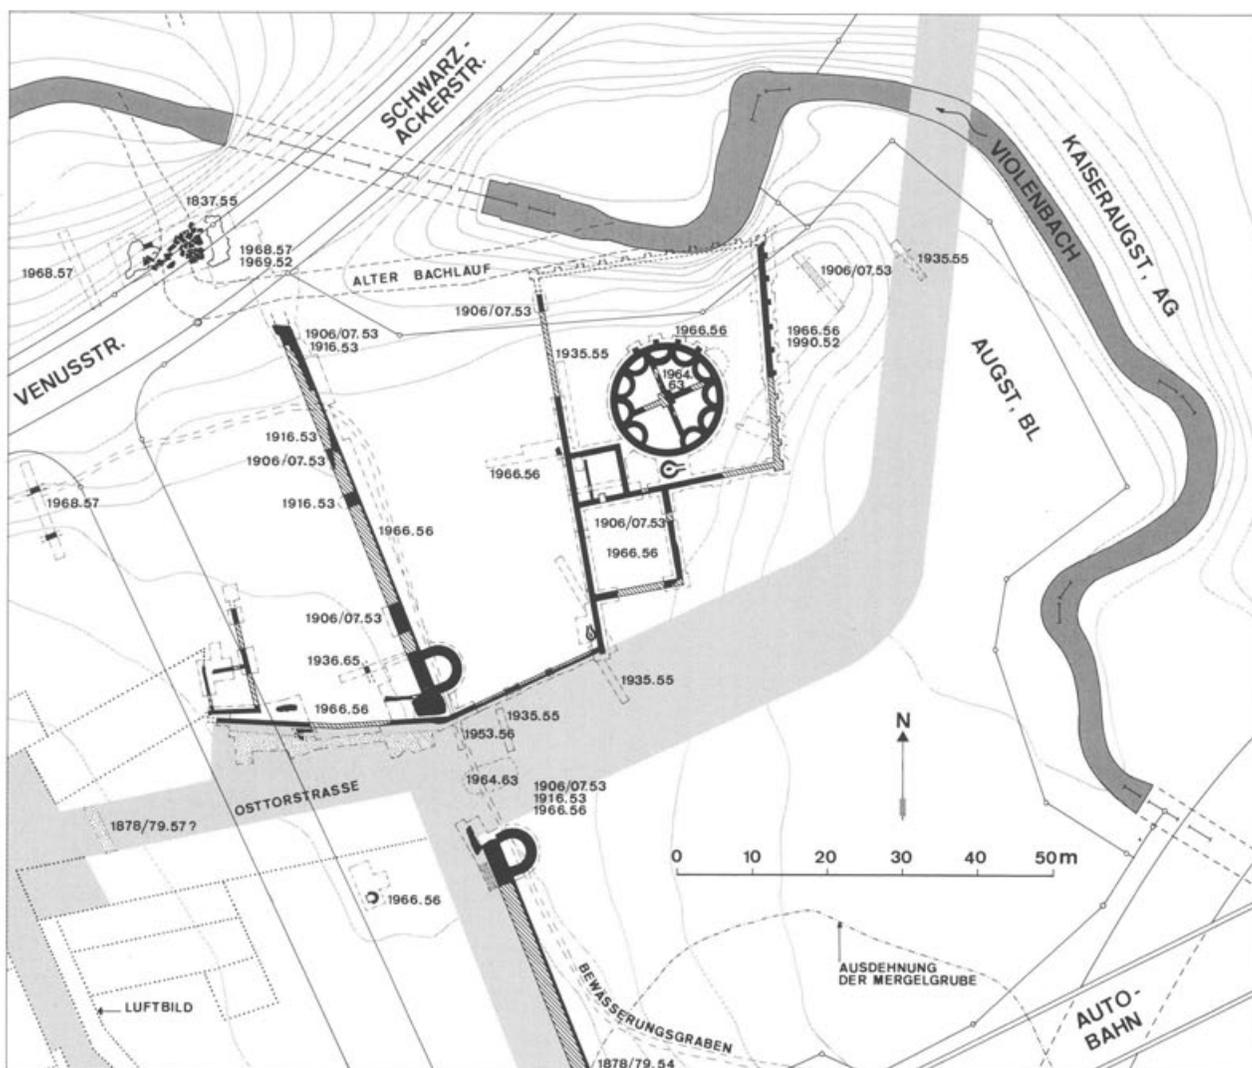
Abb. 1 Augst BL, Übersichtsplan mit sämtlichen Grabungen im Osttorgebiet. Beim Bau der Venus-/Schwarzaackerstrasse 1968/1969 wurde der Violenbach nach Norden verschoben. M. 1:1000.
