Zur Baugeschichte der Badeanlage auf dem Windischer Sporn

Riccardo Bellettati, Peter-A. Schwarz

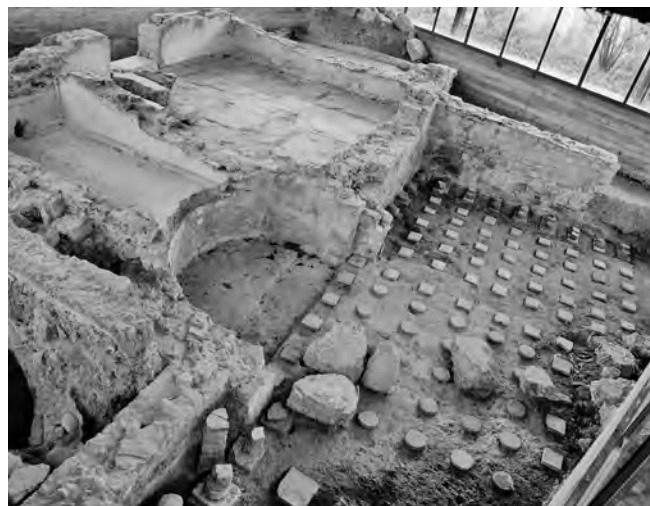
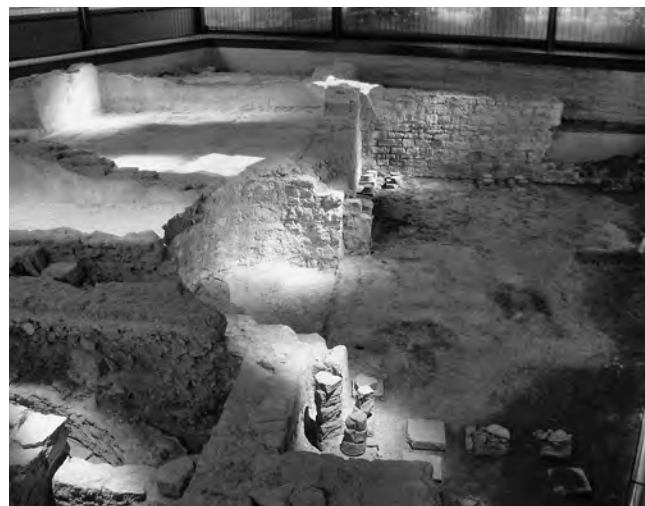
Abb. 4: Windisch-Friedhof-Bad. a) Zustand der konservierten Baubefunde um 1986. Blick von Osten: Vorne rechts R G und R H; links R F b) Zustand nach der Sanierung des Schutzbaus (2010). Blick von Osten.

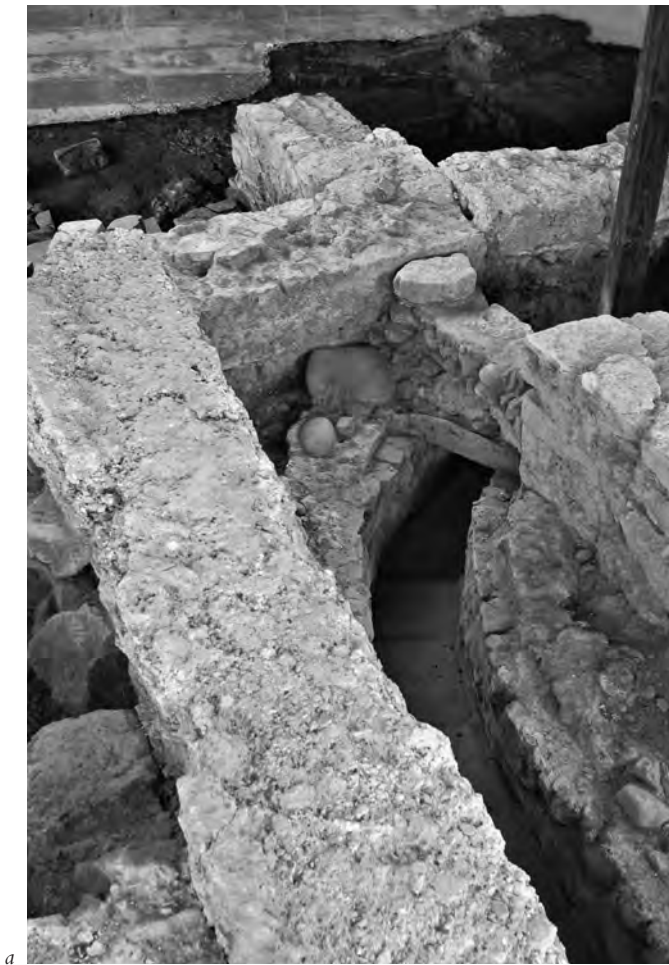
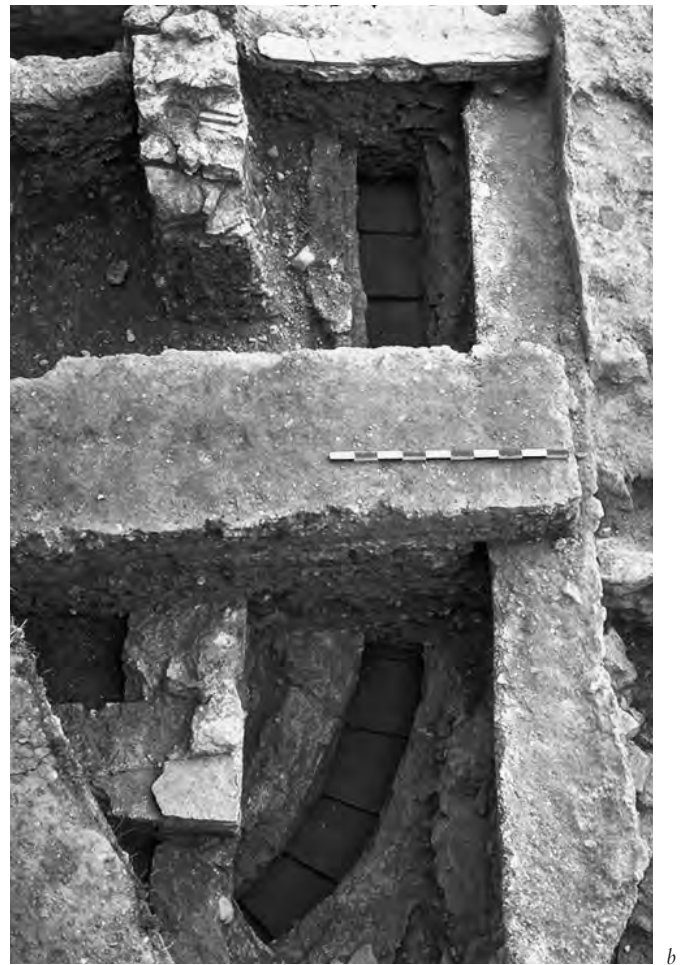
Abb. 10: Windisch-Friedhof-Bad. R. J. a) Blick von Süden auf K1 (BP 2). Links der Terrazzoboden (Pos. 19; BP 4), in der Bildmitte die auf K1 liegende M15 (BP 4). b) Blick von Norden auf K1 (BP 2). Rechts der Terrazzoboden (Pos. 19; BP 4), links M13/M14 (BP 3), im Hintergrund von links nach rechts die nördliche Wände von K3, M10 (BP 3), M9 (BP 6) und M8 (BP 2). Die OK des Profilstegs in der Bildmitte entspricht in etwa dem Gelniveau während BP 6.

Der Abwasserkanal K1 ist – wie der S-förmige Verlauf bei M7/M12 zeigt (Abb. 6 und 10) – sicher jünger als der Kernbau. Gesichert ist auch, dass K1 nicht in einem funktionalen Zusammenhang mit der Badeanlage stand, sondern das weiter südlich liegende Areal entwässerte (vgl. Abb. 3). Die Sohle von K1 war mit schuppenartig verlegten Dachziegeln ausgekleidet (Abb. 10; 21c; 29); mindestens eine *tegula* trägt den Stempel der 11. Legion. Die Kanalwangen bestehen aus Bruchsteinmauerwerk und sind

Auf dieser Planie (Pos. 22) liegt ein sehr grobkörniger Terrazzoboden (Abb. 11,19; 17,19), der an die mit Ziegelschrotmörtel verputzte Westansicht von M8 anstösst (Abb. 10). Seine Substruktion besteht aus Kalkbruchsteinen, Ziegelfragmenten und einem grobkörnigen, weissen Kalkmörtel (Abb. 21a). Die deutlich erkennbaren Abdrü-

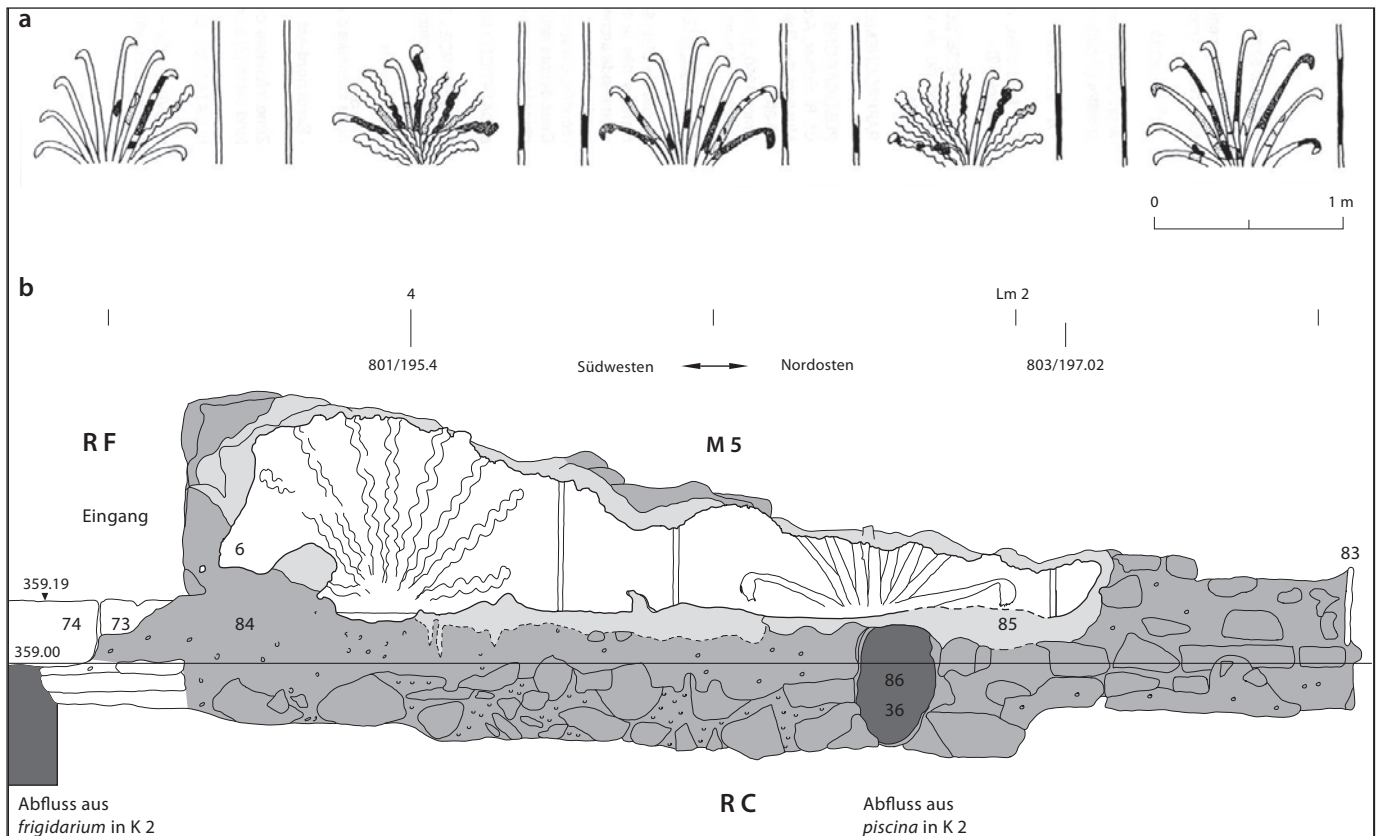
Abb. 12: Windisch-Friedhof-Bad. R. C. a) Wandmalereiester der BP 4 an der nördlichen Abschlussmauer (M5) von R. C. M. ca. 1:40. b) Verputzreste der BP 2 (Pos. 84), der BP 3 (Pos. 85) und Wandmalereien der BP 4 am Ostteil der Südansicht von M5. M. 1:25.

Die Sockelzone des in BP 4 aufgetragenen, weissen Verputzes an der Nordansicht von M5 wird von schwarzen Linienpaaren in breitere und schmalere Felder gegliedert (Abb. 12b,6)³⁹. Die schmalen Felder sind mit «normalen» Blattbüscheln mit abgeknickten Spitzen verziert, die breiteren mit Blattbüscheln mit gewellten gelben und rostroten Blättern (Abb. 18a)⁴⁰. Identische Malereien fanden sich – in unterschiedlich gutem Erhaltungszustand – auch an der West- und Ostwand (M10) sowie an der Südwand von R C (Abb. 12a und 13)⁴¹. Bemerkenswert ist namentlich die z.T. verblüffende Ähnlichkeit mit den «normalen» und «geflamten» Blattbüscheln auf anderen Wandmalereien:

⁶⁴ Für diese Annahme sprechen v.a. die an der Nordansicht von M5 gut erkennbaren Ausbruchspuren (Abb. 12b,86, vgl. auch Abb. 18a). In anderen Thermen wurde das Abwasser z.T. ebenfalls mit Hilfe von Bleirohren abgeleitet. Vgl. z.B. Heinz 1983, Abb. 175 (Badenweiler) | Wibl 2008, Abb. 80 und 81 (Martigny/VS).

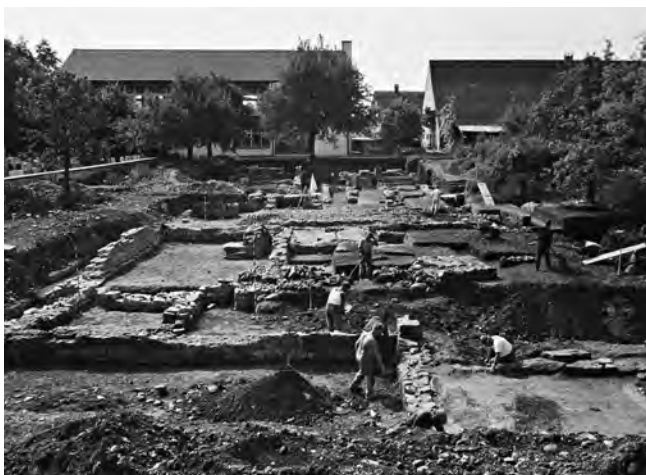
Abb. 13: Windisch-Friedhof-Bad. R. C. Im Vordergrund die südliche Abschlussmauer von R. C. (für die Wandmalereien vgl. Abb. 12a). Im Hintergrund R. A (links) und R. B (rechts). Zustand 1967. Blick nach Süden.

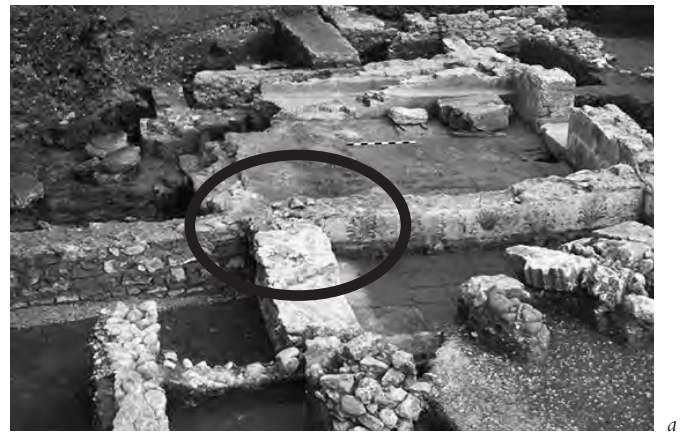
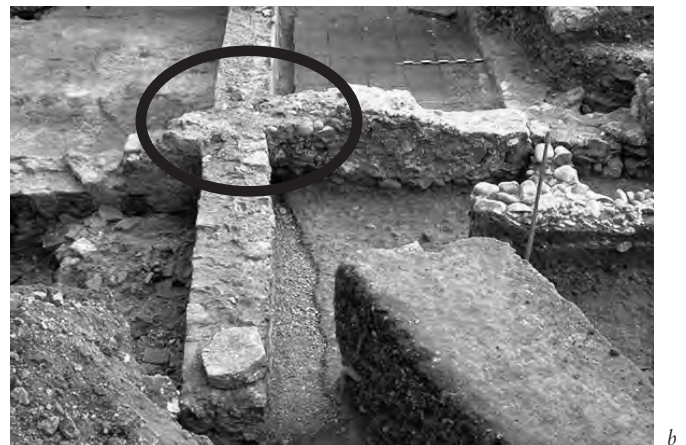
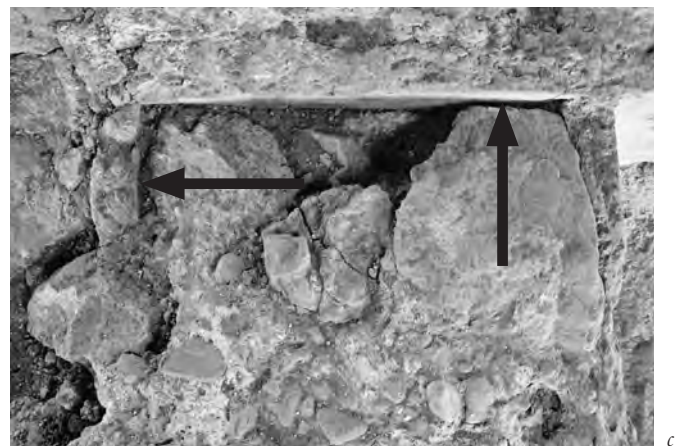
Abb. 15: Windisch-Friedhof-Bad. a) Blick von Westen auf die Anschlussstelle zwischen M3a (BP 2) und M3b (BP 4) (unten), M6 (links) und M4a (BP 2) und M4b (BP 4) (rechts). b) Blick von Norden auf die Anschlussstelle zwischen M7 (links), M6 (unten), M4a (BP 2) und M4b (BP 4) (oben) und M3a (BP 2) und M3b (BP 4). c) Aufsicht auf die Stossfuge zwischen M7 (oben) und M4b (unten). M4b (unten) stösst an den pompejanisch-rot bemalten Verputz in der Ecke zwischen M7 (oben) und der in BP 4 weitgehend abgebrochenen M4a (links) an.

²⁸ Neben den unten (BP 3) erwähnten Beobachtungen handelt es sich in erster Linie um feine Risse, die sich zwischen den älteren (M3a) und den jüngeren (M3b) Mauerteilen abzeichneten. Wie Abb. 15a zeigt, trocknete das *opus caementitium* der jüngeren M3b offensichtlich auch rascher aus als die Überreste der älteren M3a.

Bei genauer Betrachtung ist zudem festzustellen, dass die westliche Mauerschale von M6 im Bereich des Anschlusses an M3b einen deutlich erkennbaren Knick aufweist (Abb. 15b). Im weiter nördlich liegenden Abschnitt verläuft die westliche Mauerschale von M6 hingegen auf der Flucht der Fuge (Abb. 11,122), die zwischen dem Terrazzoboden (Pos. 124) bzw. dem «Ziegelmedaillon» (Pos. 123) und M4b liegt (vgl. auch Abb. 9a). Diese Fuge (Abb. 11,122; 17,122) entstand zweifellos beim Abbruch von M4a, die in BP 4 durch die leicht nach Osten verschobene M4b ersetzt wurde (Abb. 17). Letzteres lässt sich auch anhand eines Detailbefunds im Bereich der Stossfuge zwischen M7 und M4b verifizieren (Abb. 15c): M4b stösst nämlich an den pompejanisch-rot bemalten Verputz an, der in der Ecke zwischen M7 und einem stehen gelassenen Überrest von M4a erhalten geblieben ist. Für diese nur anhand von Indizien rekonstruierbare Bauabfolge spricht in erster Linie der durchgehend erhaltene, bemalte Verputz in R E (Abb. 18c–d). Dieser schliesst im Bereich von M2, M3b und M5 nahtlos an die OK des Terrazzobodens an. Dies ist jedoch an der Ostansicht von M4b nicht der Fall; hier liegt die UK des Verputzes deutlich über der OK des «Ziegelmedaillons» (Abb. 18d; vgl. auch Abb. 9). Erklären lässt sich dies damit, dass in der beim Abbruch von M4a entstandenen, offensichtlich nicht vermörtelten Fuge (Abb. 11,122; 17,122) einst ein Holzbalken lag, der wahrscheinlich zu einer Sitzbank oder einer anderen Holzkonstruktion gehörte⁷⁸.

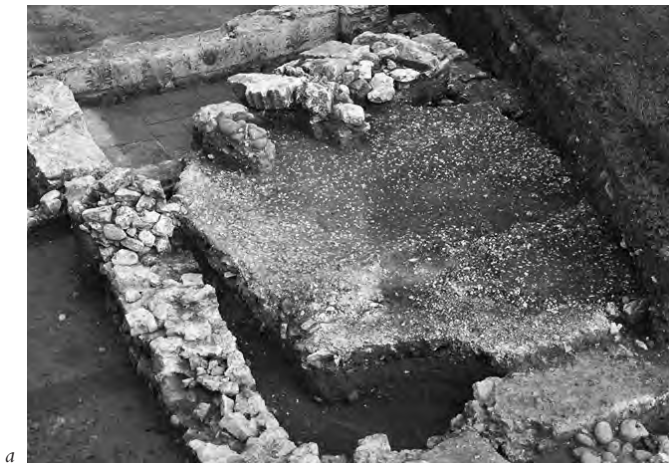
Abb. 19: Windisch-Friedhof-Bad. a) R K. Blick von Westen auf den von einer spätantiken Spolienkonzentration (= Pos. 23–27) überlagerten «Pseudomosaikboden» (Pos. 72; BP 4). b) Detailaufnahme eines Fragments des «Pseudomosaikbodens» (Pos. 72b; BP 4).

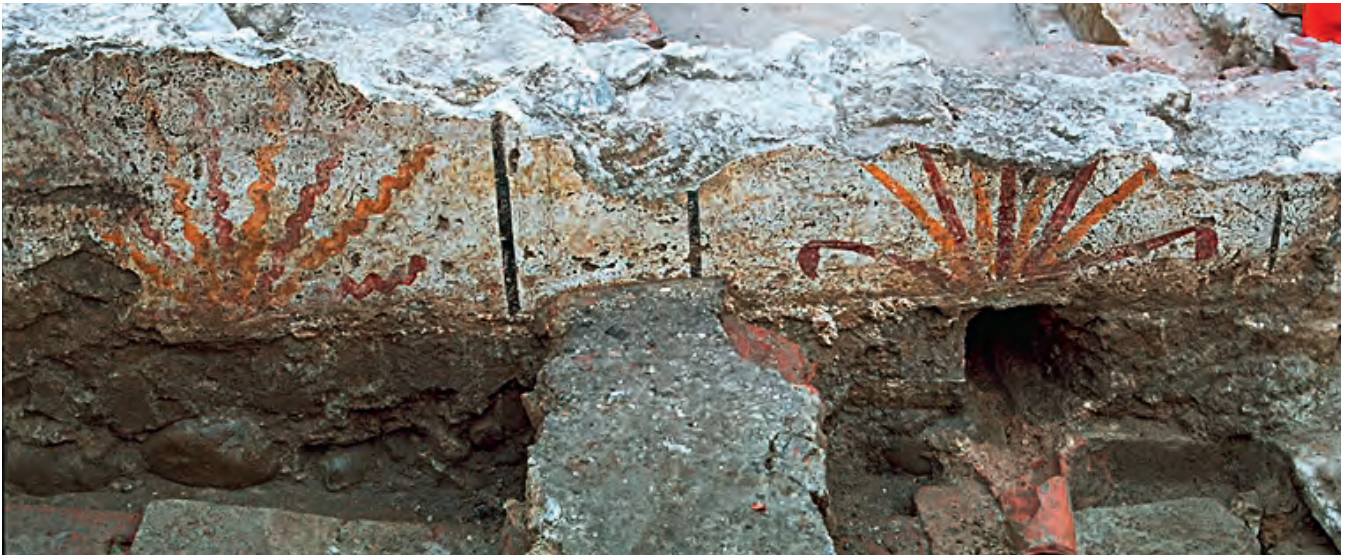
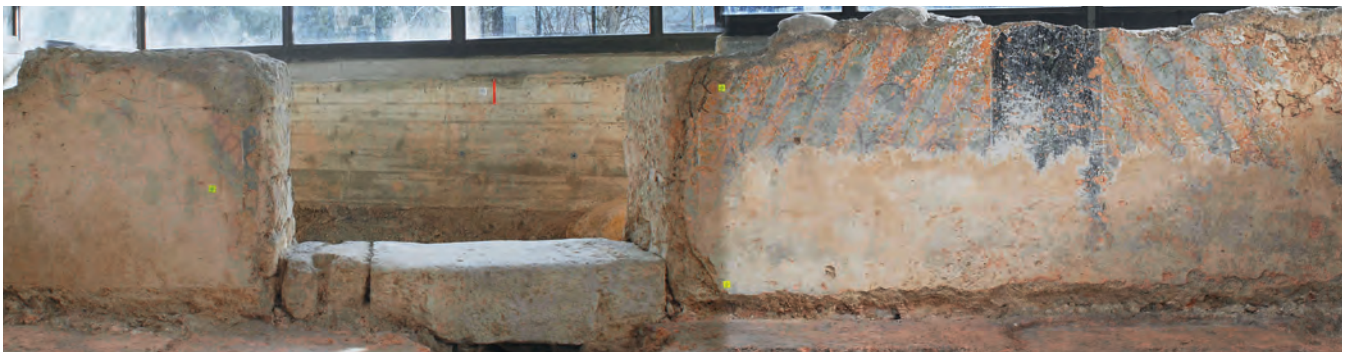
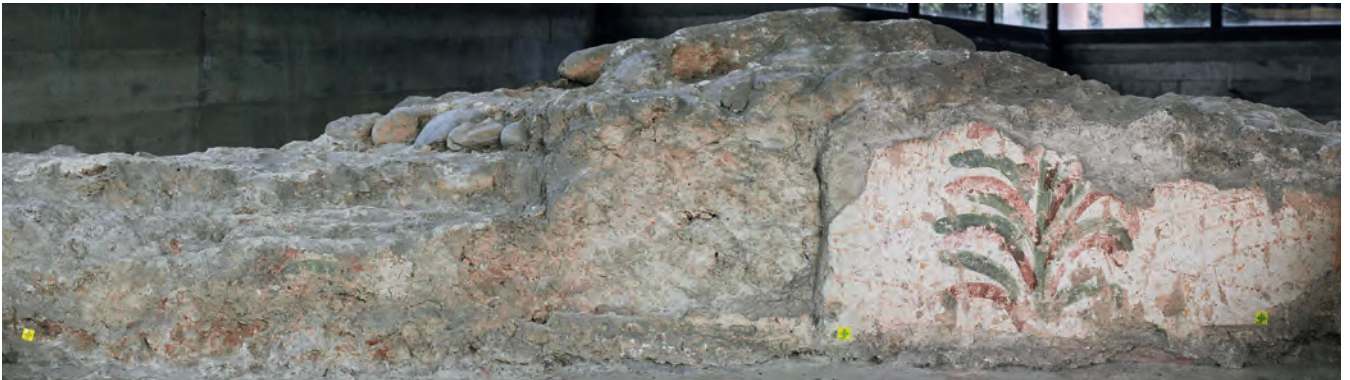
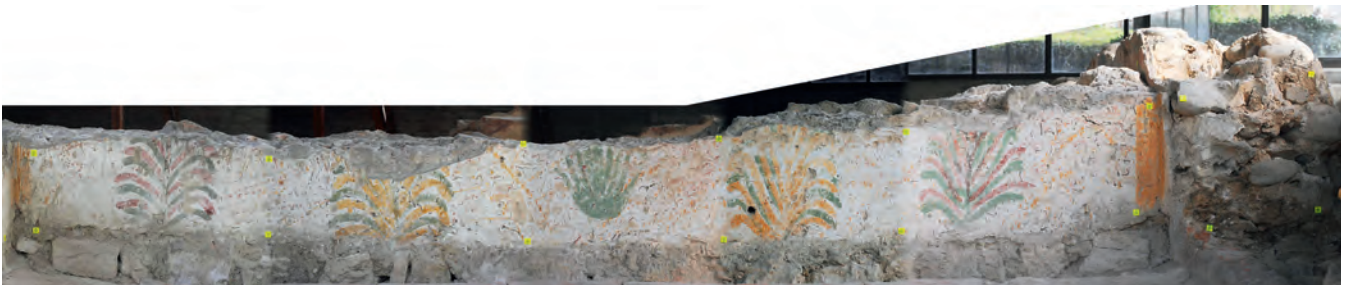
Abb. 18: Windisch-Friedhof-Bad. a) Blick aus R C an die Nordansicht von M5 (BP 4). Im Vordergrund der mit lateres abgedeckte Abwasserkanal K2. Rechts ist der für die Ableitung des Abwassers der piscina in R F verwendete Amphorenhal (Pos. 38) zu erkennen. Die OK des Profilstegs in der Bildmitte entspricht in etwa derjenigen des Gehniveaus in R C während BP 4 (vgl. Abb. 16). b) Blick aus R F an die von einer Sinterschicht bedeckten Wandmalereien an der Südansicht von M5 (BP 4). c) Blick aus R E an die in BP 4 verputzte und bemalte Nordansicht von M3a/M3b. Im westlichen Abschnitt hat sich der Verputz vom älteren Tüргewände (Pos. 193; BP 3) gelöst. d) Blick aus R E an die in BP 4 verputzte und bemalte Westansicht von M4b. Der untere, nicht verputzte Teil von M4b war wahrscheinlich von einem evtl. zu einer Sitzbank oder einem Holzgestell (?) gehörenden Holzbalken verdeckt.

Bemerkenswert ist, dass die Blattbüschel in R E denjenigen von R C (vgl. Abb. 12 mit 18a) recht ähnlich sind, auch wenn Erstere eine palmettenartige Form besitzen und die Blätter abwechselnd eine rostrote bzw. grüne Farbe aufweisen⁸⁰.

Auffällig ist, dass die gute Qualität der sicher erst in BP 4 entstandenen Wandmalereien in R C, R E und R F (Abb. 18) oder des Terrazzobodens in R G und R H (Abb. 25a–b) in einem deutlichen Gegensatz zu den übrigen, etwas

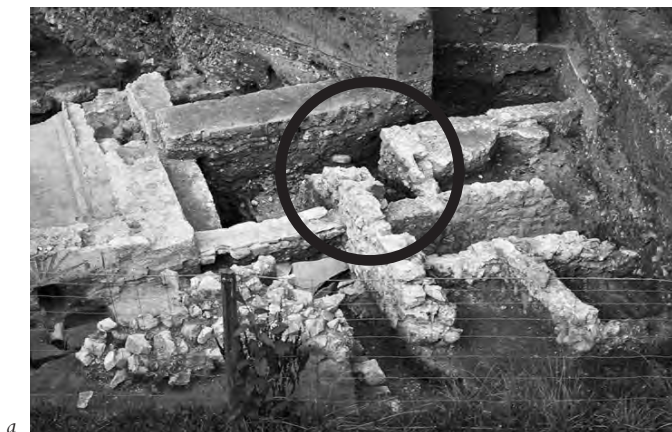
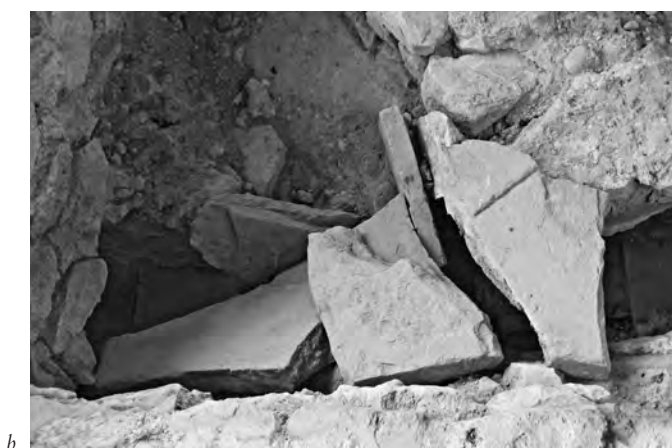
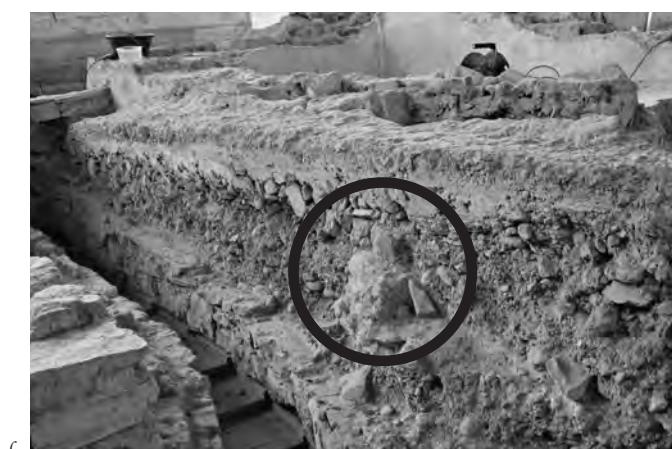
Abb. 21: Windisch-Friedhof-Bad. a) Blick von Süden auf den Ostteil von R F (links), den Nordteil von R C (unten) und R O bzw. R M (rechts). Links von M10 (Bildmitte) die mit Kalksteinplatten (Pos. 36; Pos. 133) bedeckte «Kreuzung» zwischen den Abwasserkanälen K1 (unten), K2 (links) und K3 (rechts). Die OK des Profilstegs dürfte in etwa dem spätantiken Gehniveau entsprechen haben. b) Blick von Norden auf die mit Sandsteinplatten abgedeckte «Kreuzung» zwischen den Abwasserkanälen K1 (oben), K2 (rechts) und K3 (links). c) Blick von Norden in R J: Die nach der Aufgabe des nördlichen Abschnitts von K1 eingebrachte Bauschuttplanie (Pos. 22; BP 4) überdeckt die Reste der beim Entfernen der Abdeckung von K1 zerstörten Treppenstufe (Pos. 91; BP 3) und wird ihrerseits vom Terrazzoboden (Pos. 19; BP 4) überlagert. Die deutlich erkennbaren Abdrücke zeigen, dass der Terrazzoboden ehemals an ein Brett oder einen Holzbalken anstieß.

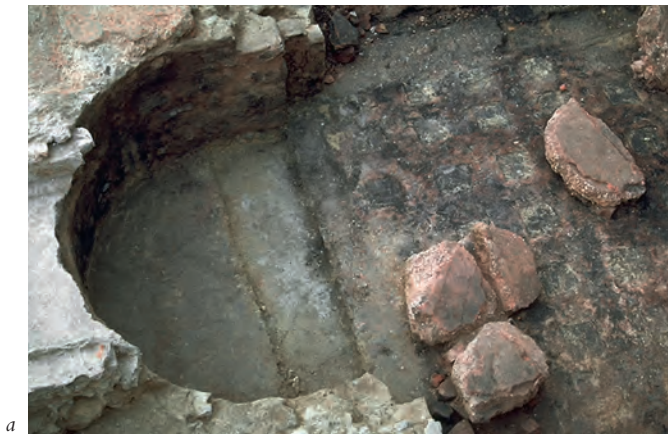
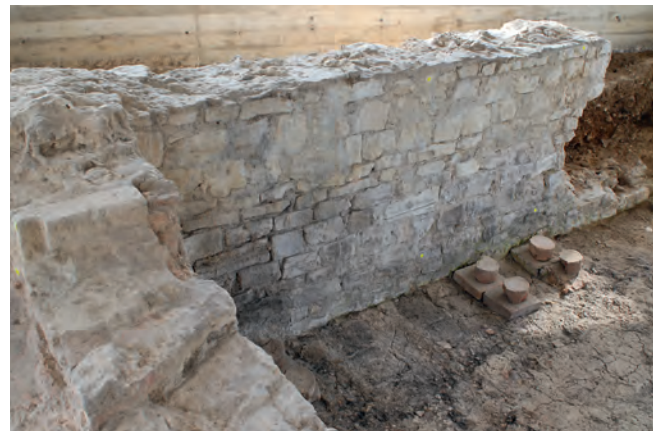
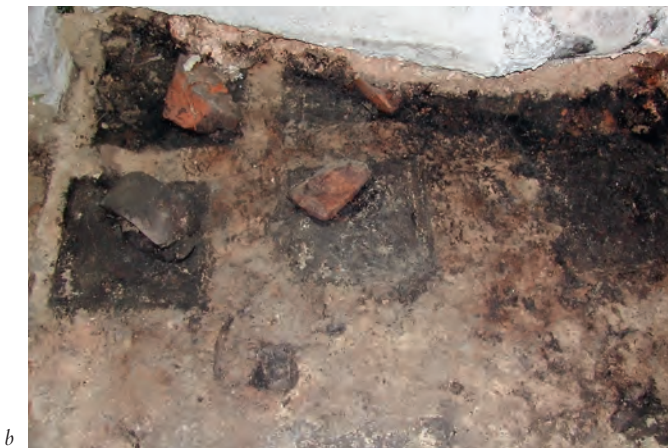
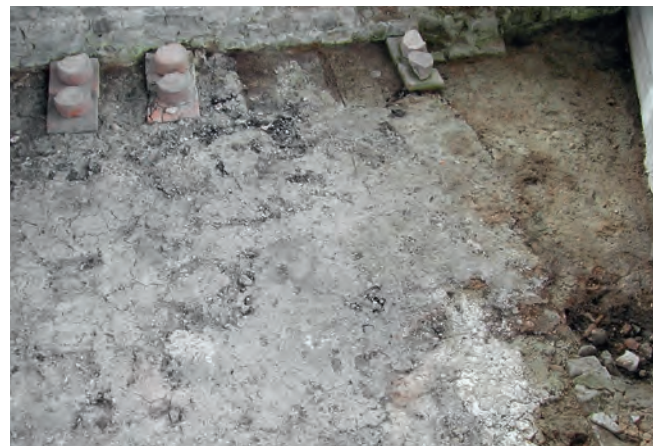
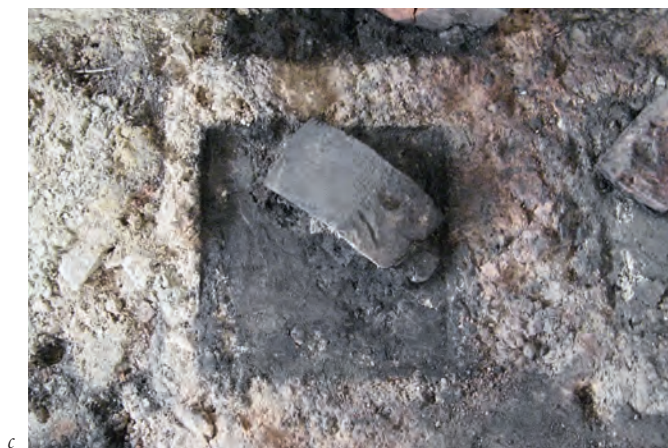
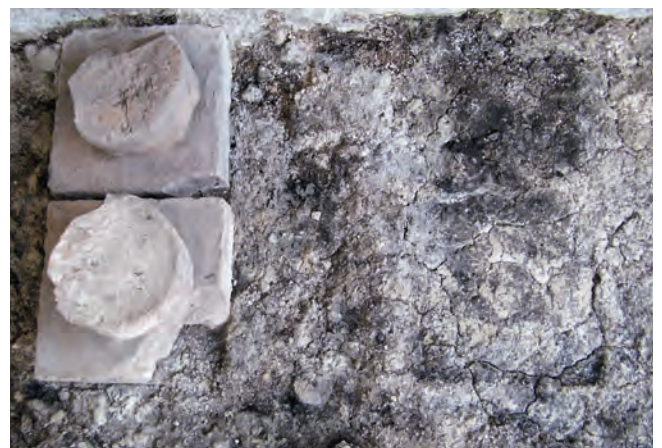
Abb. 24: Windisch-Friedhof-Bad. R G. a) Blick auf den jüngeren Unterboden (Pos. 114; BP 4) des Hypokaust in der Südwestecke (M7/M6) von R G. b) Rechts der ältere Lehmestrich (Pos. 63) mit den beim Umbau (BP 4) in situ verbliebenen pilae, links der an die pilae anstossende jüngere Lehmestrich (Pos. 114). c) Der jüngere Lehmestrich (Pos. 114; BP 4) schliesst an die beim Umbau (BP 4) in situ verbliebenen pilae an.

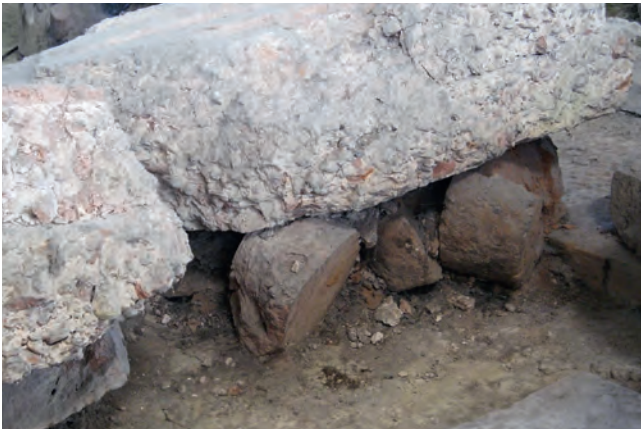
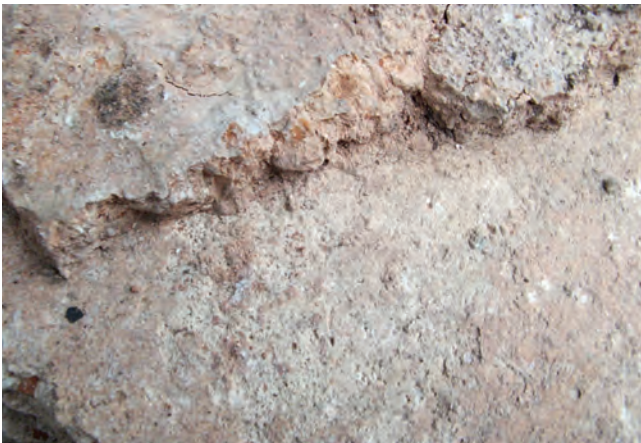
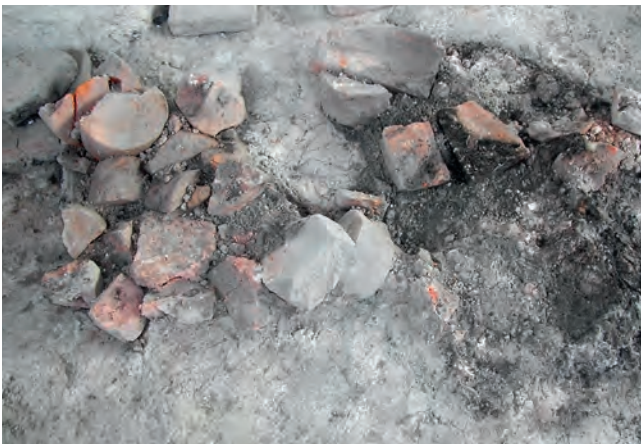
Abb. 25: Windisch-Friedhof-Bad, R H. a) Auf in situ verbliebenen pilae-Fragmenten liegende Bruchstücke des Terrazzobodens der suspensura (Pos. 58, 59). b) Detailaufnahme von Pos. 58: Die 2–3 cm dicke Schicht deutet darauf hin, dass der Terrazzoboden aus BP 4 später erneuert wurde. c) Blick auf das unter den (entfernten) Bruchstücken des Terrazzobodens (Pos. 58, 59) liegende, aus pilae-Fragmenten bestehende Schuttpaket.

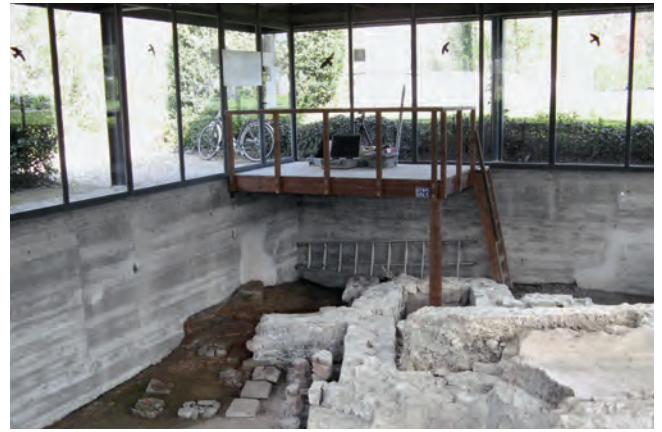
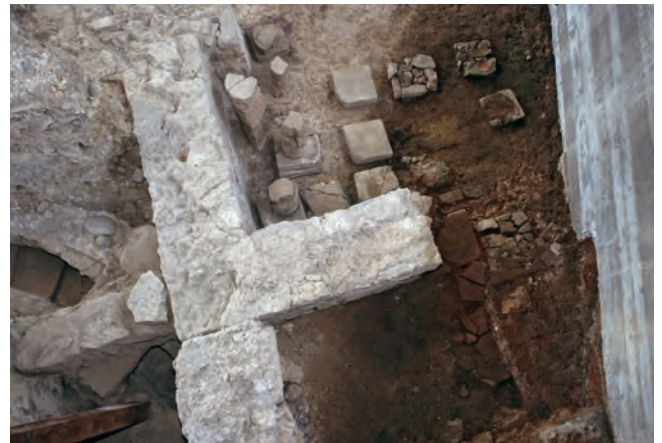
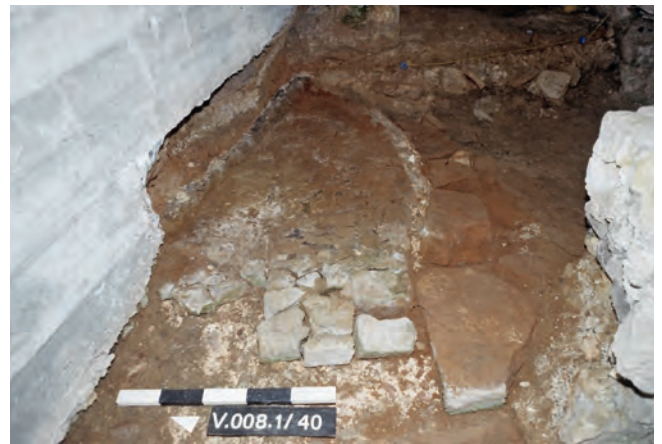
Abb. 26: Windisch-Friedhof-Bad. a) Blick aus R H nach Osten in Richtung praefurnium (R P). b) Blick auf den Ostteil von R G (oben) und die Feuerplatte im praefurnium (R P). In der Bildmitte die beim Anlegen oder Vergrößern der Einfeuerungsöffnung in BP 4 durchbrochene M12, unten M21 (BP 5), oben M7. c) Blick von Westen auf die Feuerplatte (Pos. 159) im praefurnium (BP 4). Rechts die Substruktion der südlichen Zungenmauer (Pos. 155) und M12 (Pos. 160).

Die Befuerung von R H und R G erfolgte – wie erwähnt – wahrscheinlich bereits in den früheren Bauperioden von R P aus⁹⁴. Gesichert ist die Nutzung von R P als *prae-furnium* jedoch erst ab BP 4 (Abb. 26–27): Der Durchbruch in M12 (Abb. 26; 27,160) ist sicher erst nachträglich entstanden: Sei es beim Anlegen eines neuen Heizkanals oder bei der Vergrößerung eines älteren, archäologisch nicht (mehr) nachweisbaren Heizkanals. Dürftige Überreste am Aufgehenden von M12 zeigen, dass die Ausbruchsstelle mit Ziegelbruchstücken und Lehm verzwickelt wurden (Abb. 27,160). Letzterer weist überdies deutliche Spuren der Hitzeentwicklung auf. Die UK des Durchbruchs durch M12 wird vom Lehmestrich des Unterbodens von R H (Abb. 27,115) überdeckt. Die Überreste der ca. 1,2 m langen südlichen Zungenmauer (Abb. 27,155) erstrecken sich bis in den Durchbruch durch M12⁹⁵. Der Zwischenraum zwischen der Feuerplatte (Abb. 27,159) und der südlichen Zungenmauer (Abb. 27,155) war mit Kalkmörtel (Abb. 27,154) ausgestrichen; die unter der Feuerplatte liegende Lehm-packung wies ebenfalls hitzebedingte Verfärbungen auf. Das westliche Ende der Feuerplatte (Abb. 27,159) erstreckt sich ebenfalls bis in den Durchbruch durch M12. Sie bestand aus *lateres*, die durch die Hitzeentwicklung nicht nur zerborsten und weisslich-gräulich verfärbt, sondern z.T. sogar verschlackt waren (Abb. 26c). Von der nördlichen Zungenmauer fanden sich keine Spuren: Sie lag – wie die Ausdehnung der Feuerplatte (Abb. 27,159) nahelegt – in BP 4 noch weiter nördlich. Östlich der Feuerplatte fanden sich noch Reste des dazugehörigen Gehhorizonts (Abb. 27,149).

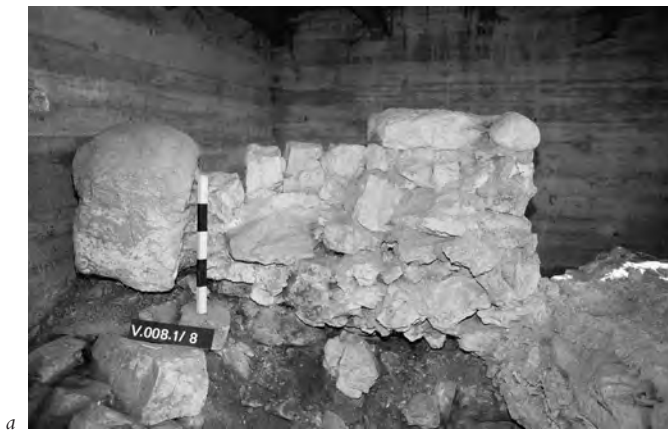
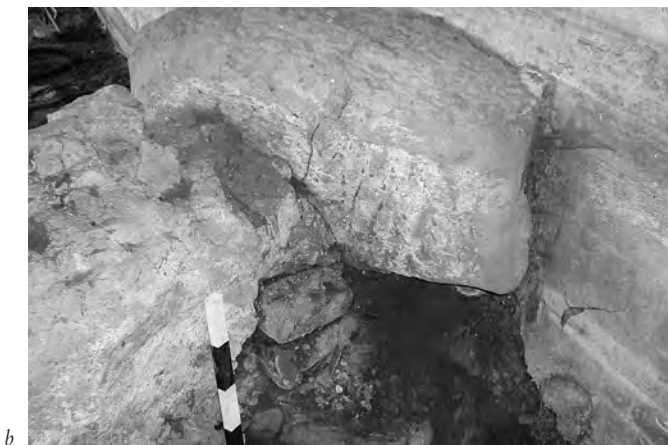
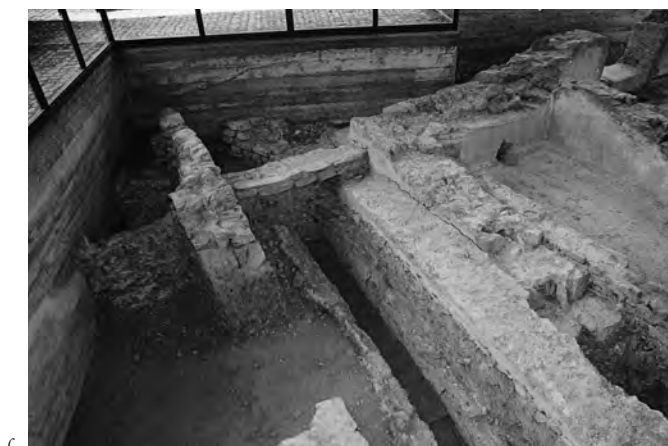
Abb. 29: Windisch-Friedhof-Bad. a) Blick von Westen an M18, rechts der in der 1970 abgebrochenen M19 verbaute und 2008 entfernte Sandsteinquader (Pos. 192; BP 6). b) Blick von Osten auf M18 (links) und den in der 1970 abgebrochenen M19 verbauten und 2008 entfernten Sandsteinquader (Pos. 192; BP 6). c) Blick von Norden in R O (links), R J (Mitte) und den Westteil von RF (rechts): Links die nördliche Wange von K3 (BP 4), in der Bildmitte der Terrazzoboden (Pos. 19; BP 4) und das in BP 6 zwischen M10 (BP 3) und M8 (BP 2) errichtete Streifenfundament (M9).

Des Weiteren zeigte sich, dass die Südseite von M19 gegen Füllschichten gemauert worden sein muss. Dies trifft auch auf die Westseite von M18 (Abb. 29a) zu, die an den in M19 verbauten Quader (Pos. 192) anstößt. Die 2008 abgebrochene M18 (Abb. 29a) bestand aus einem harten, weisslichen *opus caementitium*, das mit Kalkbruchsteinen, Kieselwacken und Sandsteinen durchsetzt war. An der Westansicht von M18 (Abb. 29b) fanden sich noch Reste eines weissen Verputzes, was wie erwähnt dafür spricht, dass der Ostteil von R P weiterhin genutzt worden ist.
