Jahresberichte aus Augst und Kaiseraugst 15

Das Jahr 1993 im Rückblick

Ausgrabungen in Augst im Jahre 1993

Peter-Andrew Schwarz

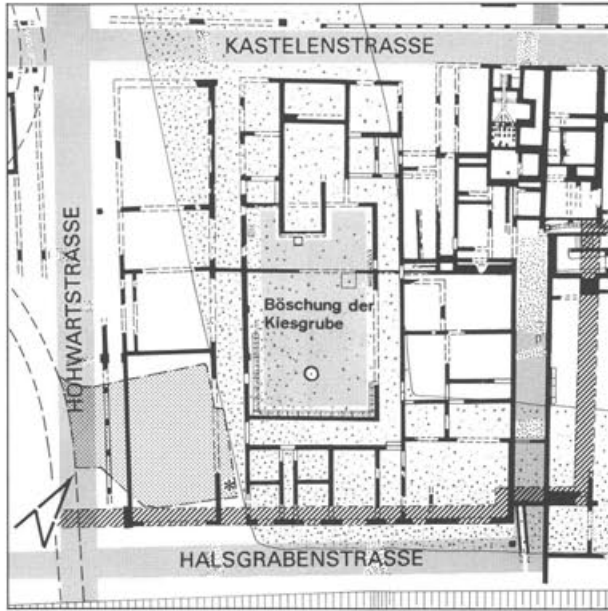
Abb. 5 Augst, Insula 7 (Kastelen, Grabung 1993.54). Übersichtsplan der Insula 7 mit sämtlichen bislang ergrabenen kaiserzeitlichen Mauerzügen und dem Verlauf der spätrömischen Befestigungsmauer (schraffiert). Im Bereich der gerasterten Fläche wurde beim Bau des Parkplatzes die Humuskante entfernt und durch steriles Koffermaterial ersetzt. Der Stern (*) markiert den auf Abbildung 6 dargestellten Ausschnitt mit der im Verband umgestürzten Mauer 2. M. 1:1000.

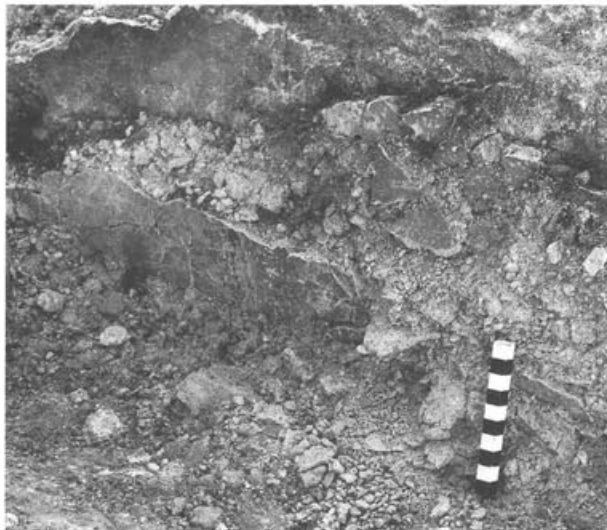
Abb. 7 Augst, Insula 7 (Kastelen, Grabung 1993.54). Ausschnitt aus der Sockelzone von Mauer 2 mit *in situ* erhaltenem, schwarz bemaltem Wandverputz (zur Lage s. Abb. 6,3).

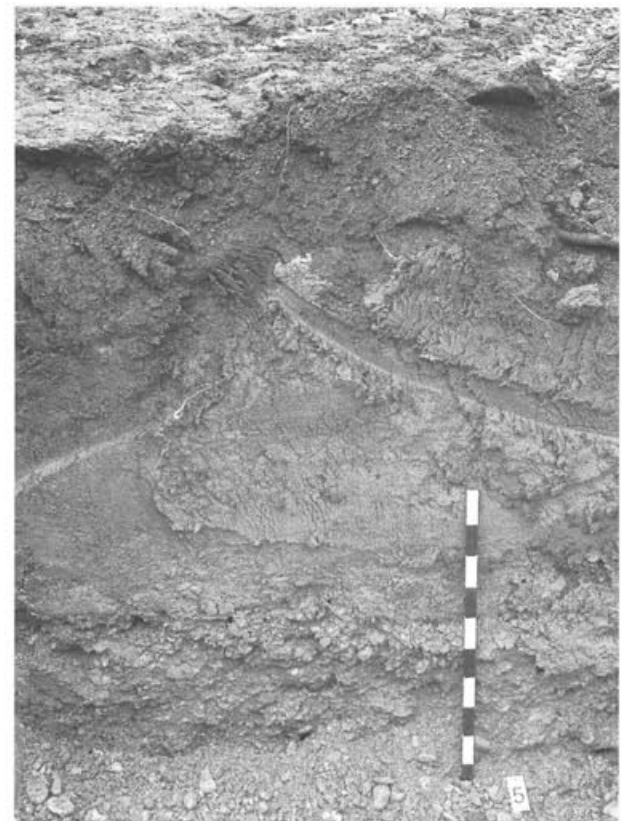
Abb. 12 Augst, Region 15 (Grabung 1993.58). Ansicht des geologischen Aufschlusses im Bereich des östlichen Baugrubenrandes nach Abziehen der Humuskante. Zu erkennen ist von oben nach unten der rötlich-braune Verwitterungslehm, ein helles Lehmpaket und der zum Teil nagelfluhartig verhärtete, sandige Kies der Niederterrasse.

Humuskante und dem erwähnten rötlich-braunen, 70 Zentimeter hoch anstehenden Verwitterungslehm folgte ein fast meterhohes Paket aus fettem, hellem Lehm, der seinerseits auf dem relativ kompakten, zum Teil nagelfluhartig verhärteten, sandig-kiesigen Schotter der Niederterrasse aufliegt.

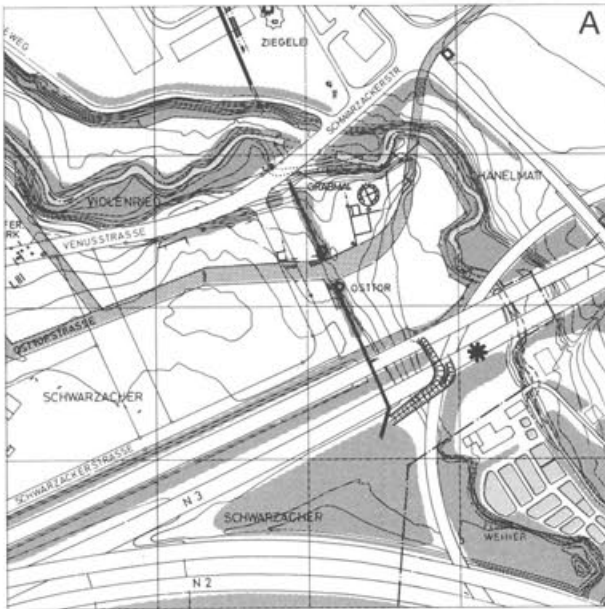
Abb. 13 Augst, Region 13 und 14 (Grabung 1993.62).

A: Situationsplan im Bereich der Region 13,E und 14,B,C,E,F. Der Stern (*) markiert den Fundort des vermutlich römischen Sandsteinquaders. M. 1:5000.

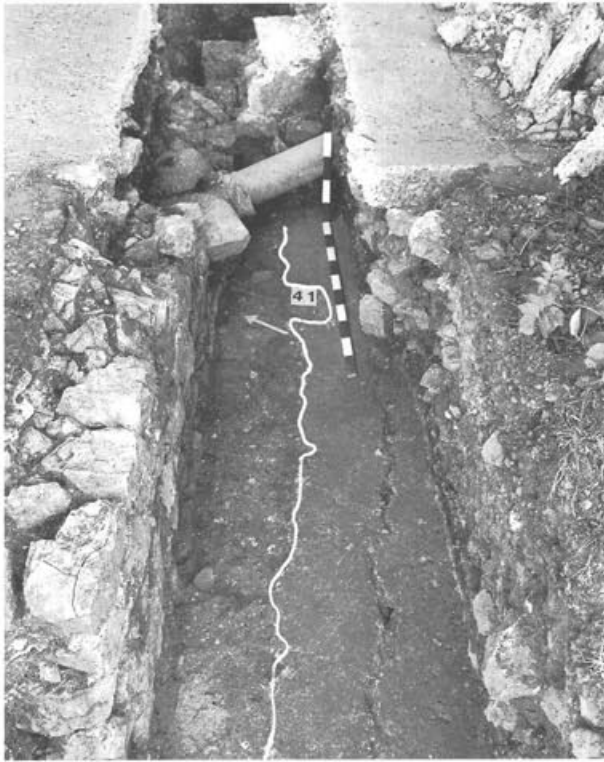
Abb. 15 Augst, Insulae 5 und 9 (Grabung 1993.65). Aufsicht auf den von der Baugrube von Mauer 2 (links) durchschlagenen, an die ältere Mauer 1 (hinten) anschliessenden Terrazzoboden. Zur Lage s. Abb. 14,1.

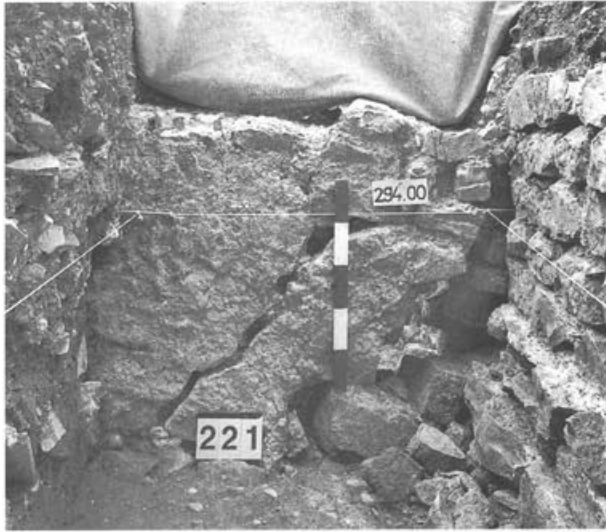
Abb. 18 Augst, Insulae 5 und 9 (Grabung 1993.65). Ansicht des freipräparierten Senkungsrisse in Mauer 3. Blick nach Süden. Zur Lage vgl. Abb. 14.

Ein weiterer bemerkenswerter Befund wurde zudem in Form eines *Bauschadens* an Mauer 3 angetroffen, welche auf einer (später zusammengesackten) Verfüllung einer älteren Grube errichtet worden war

(Abb. 14). Es blieb aber ungeklärt, ob sich der auf Abbildung 18 gut erkennbare Senkungsriß⁶⁰ bereits in römischer Zeit bemerkbar gemacht hat, allenfalls sogar eine Folge des erwähnten Erdbebens ist, oder ob sich die Mauer 3 erst nach der Auflassung bzw. Schleifung der Insula 9 gesenkt hat.

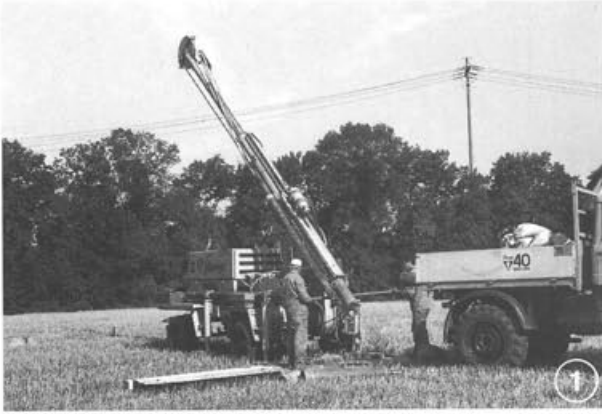
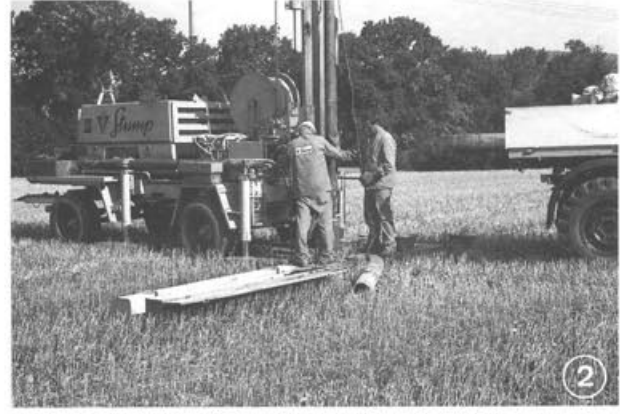
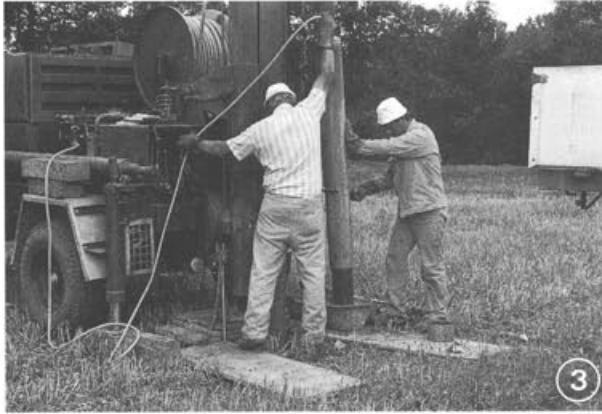
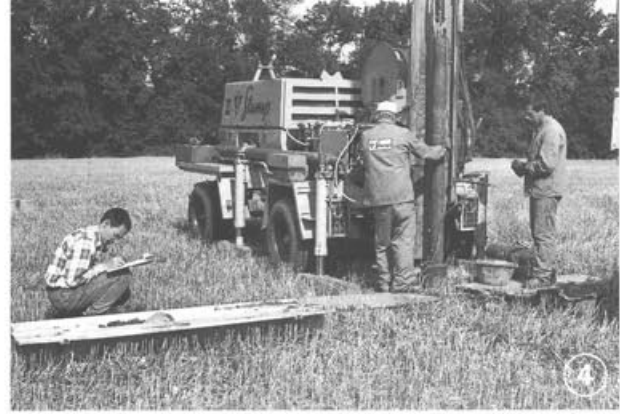
Abb. 22 Augst, Region 9,D (Grabung 1993.67). Wichtigste Arbeitsschritte beim Durchführen der Rammkernbohrungen.

- 1: Installation der Maschine und des Bohrgestänges an den vorgängig festgelegten und eingemessenen Bohrstellen (vgl. Abb. 21)
- 2: Einrammen der Stahlhülse
- 3: Auspressen des jeweils etwa meterlangen Bohrkern-Abschnittes mit Hilfe von Druckluft
- 4: Dokumentation (Profilbeschreibung; Fundkomplex-Vergabe usw.) der in Holzkisten abgepackten Bohrkern
